# ACHTUNG PANZER: 150-мм САУ Bison I

## 150-мм САУ

### «Бизон I»

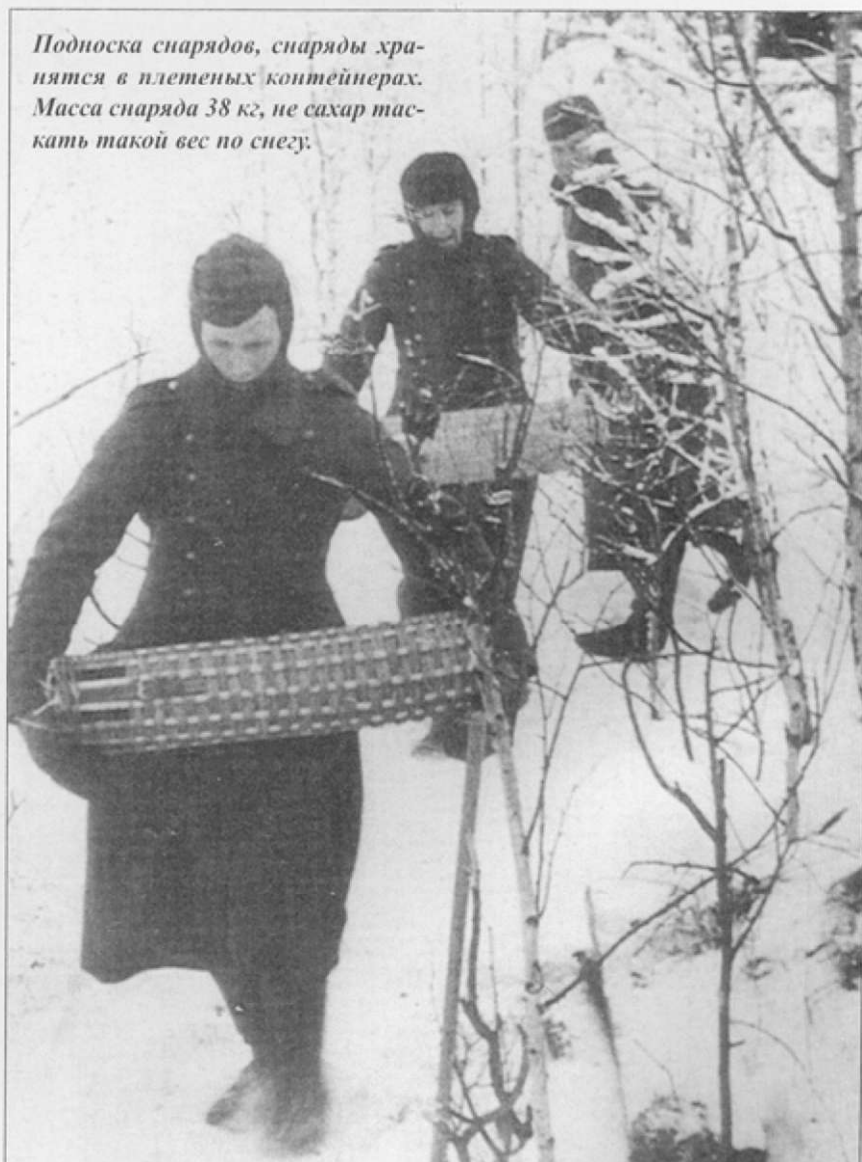
Подписка снарядов, снаряды хранятся в плетеных контейнерах. Масса снаряда 38 кг, не сахар таскать такой вес по снегу.

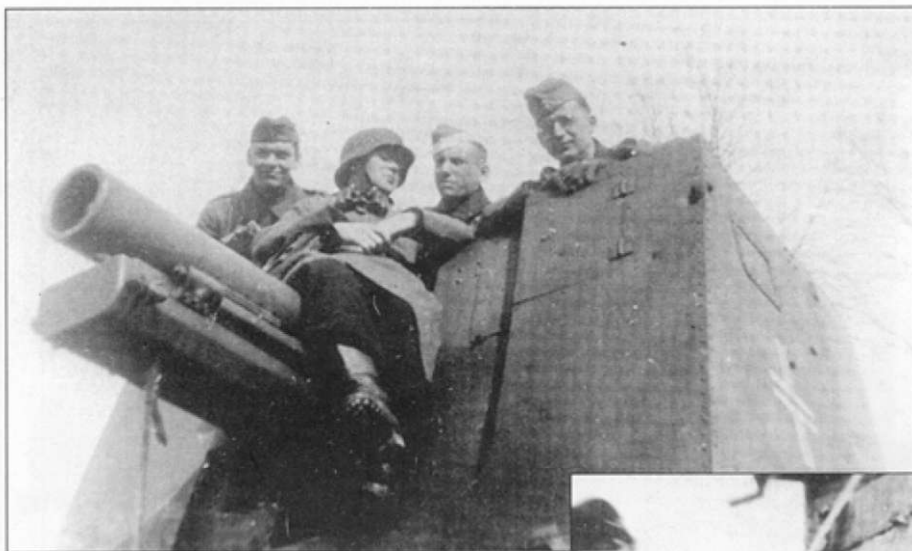
*Самоходка «F» из s.I.G.Кр. (mot.S.) 702. Броня рубки повреждена осколками и пулями. Пробоины сквозные – броня защищает от солнца, но не от пуль!*

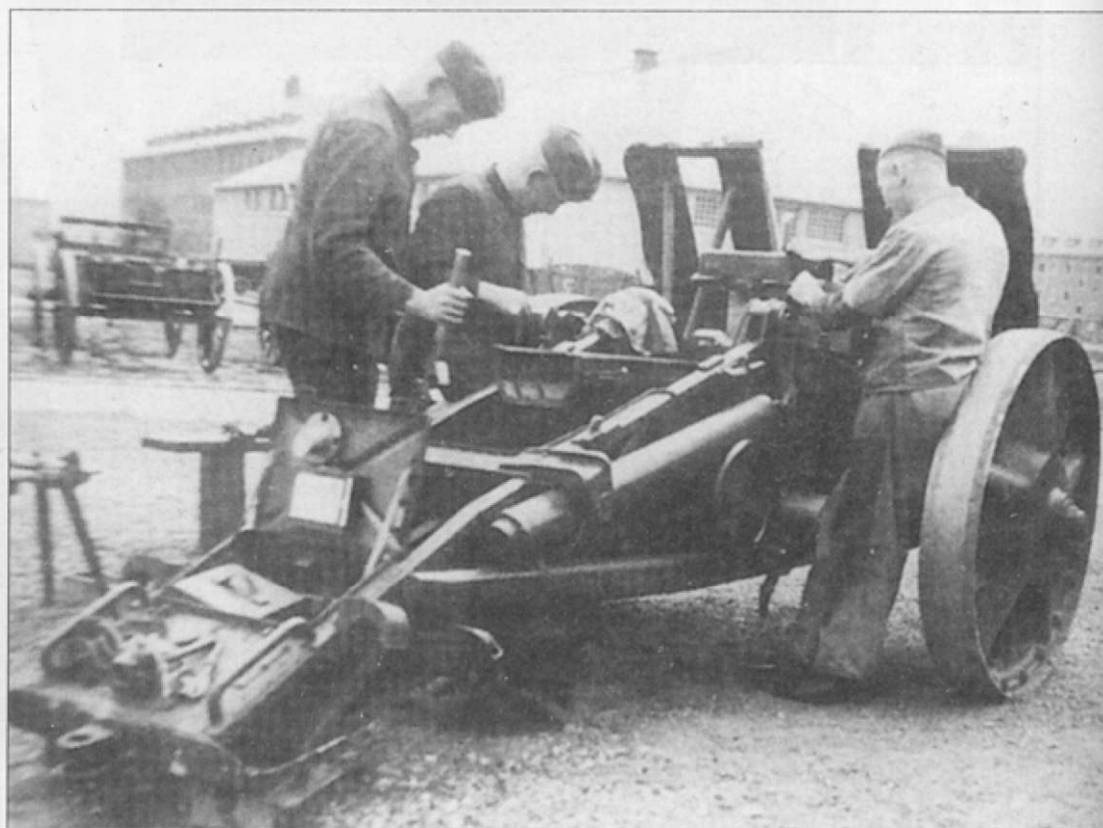
*Техническое обслуживание гаубицы. На лафет установлен уровень.*

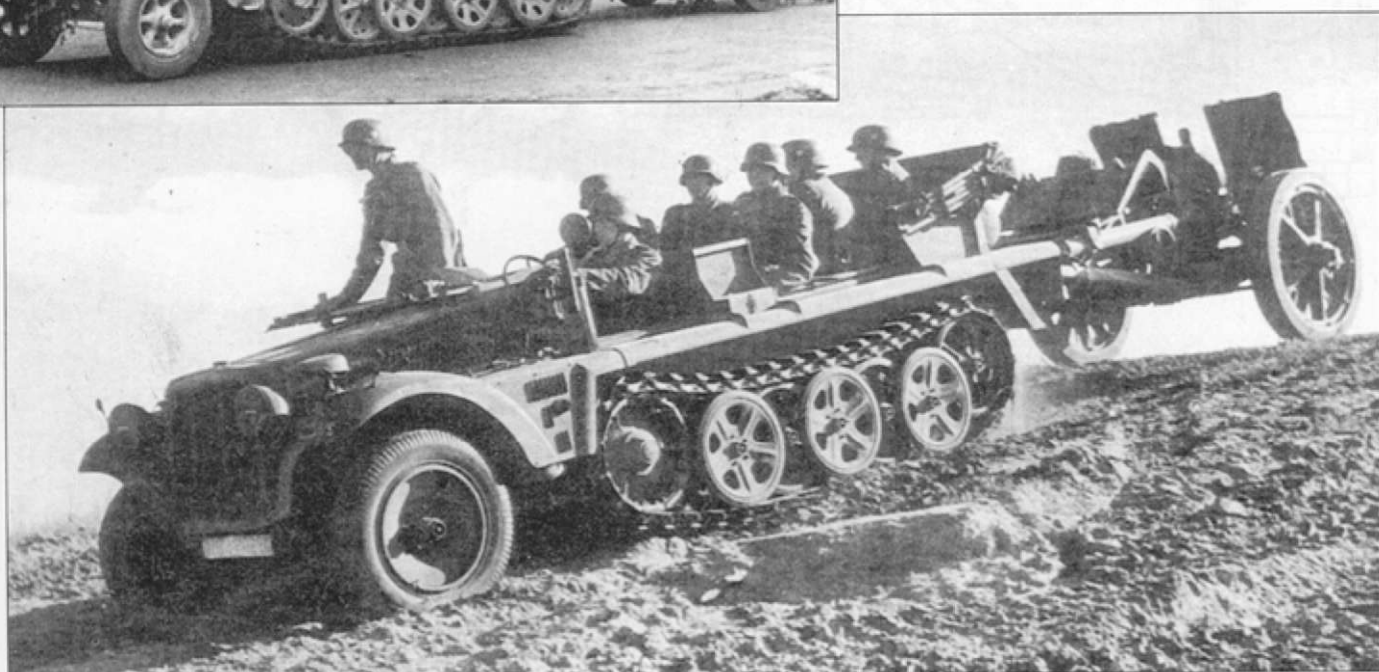
150-мм тяжелая пехотная гаубица  
sIG 33  
Масштаб 1 : 35

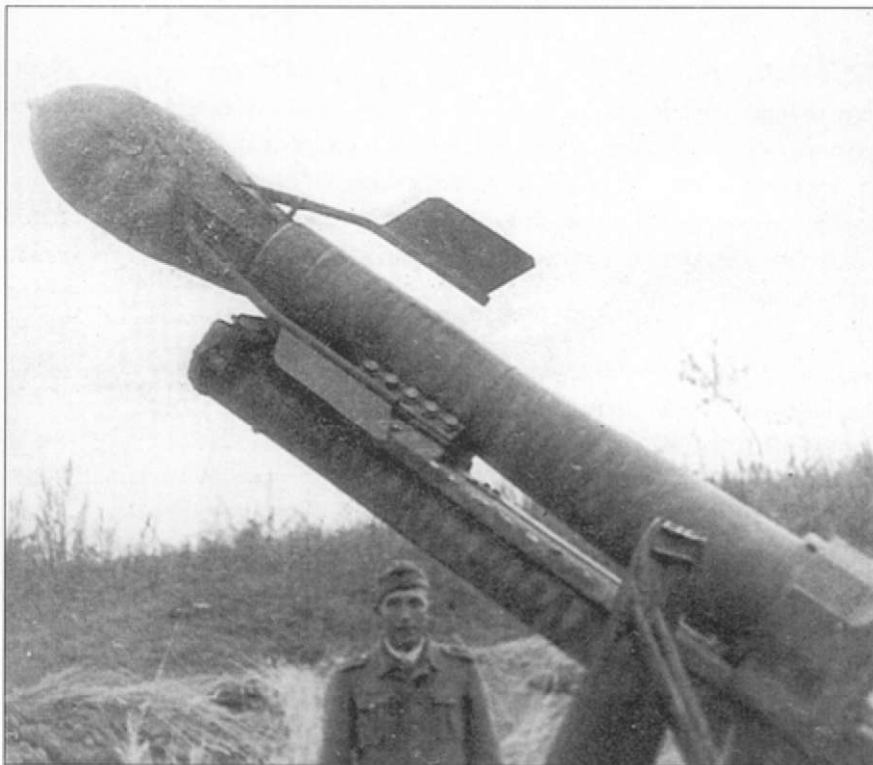
Единственный «боевой» снимок 15 cm Stielgranate-42.
