# КВ-1

**МАШИНЫ РАННИХ ВЫПУСКОВ**

# Типы танков KB-1 ранних производственных серий.

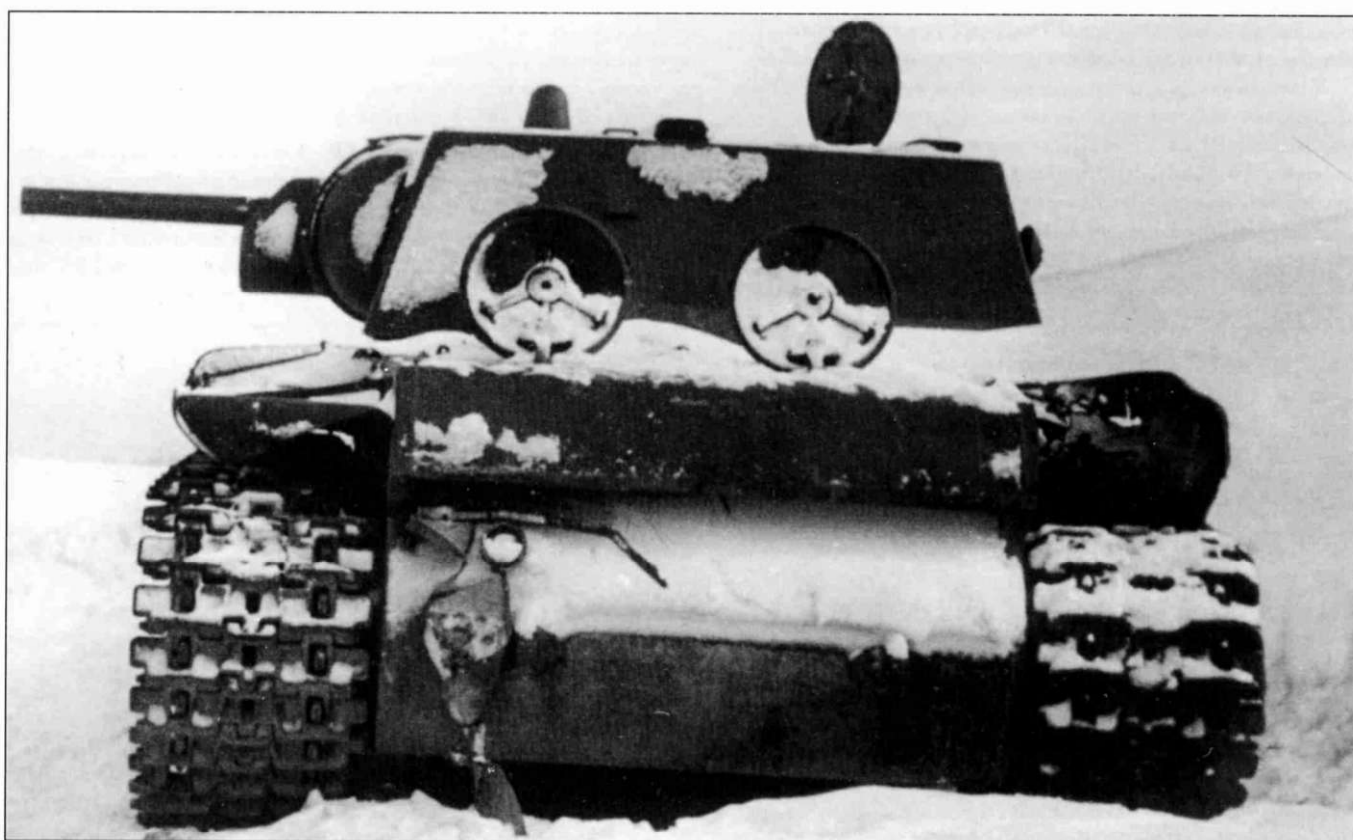
*Подбитый танк КВ-1 проекта 1940 г., стоящий посреди в заснеженного поля. Хорошо видна внутренняя сторона открытых люков моторно-трансмиссионного отделения.*

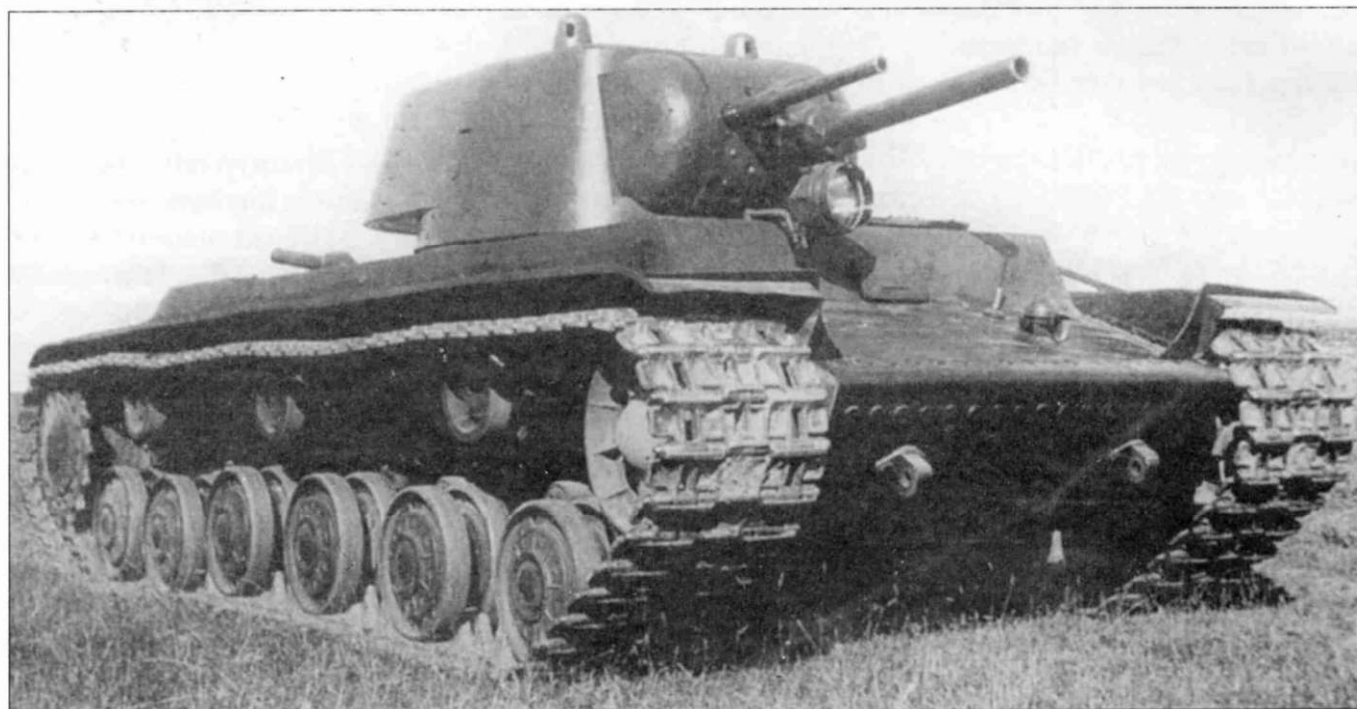
Первый опытный образец танка KV - У-0 (с «малой башней»), сентябрь 1939 года. Хорошо видно его смешанное вооружение, состоящее из пушки калибра 76,2 мм и спаренной с ней пушки калибра 45мм. Вскоре от такого двойного вооружения отказались. Носовая часть корпуса на которой видны семнадцать крепежных болтов также указывает на то, что это опытный образец.

К 1 сентября 1939 года был закончен сборкой первый опытный КВ, получивший заводское обозначение У-0, имевший массу около 40 тонн, вооружение из 76,2 мм пушки Л-11, и 45 мм пушки 20-К. В тот же день его выкатили из сборочного цеха, и он совершил свой первый испытательный пробег по территории Кировского завода. Уже

в ходе первых испытаний проявились недостатки в конструкции трансмиссии, а двухорудийная установка оказалась, слишком громоздкой для того, что бы эффективно использоваться в башне существующих размеров.

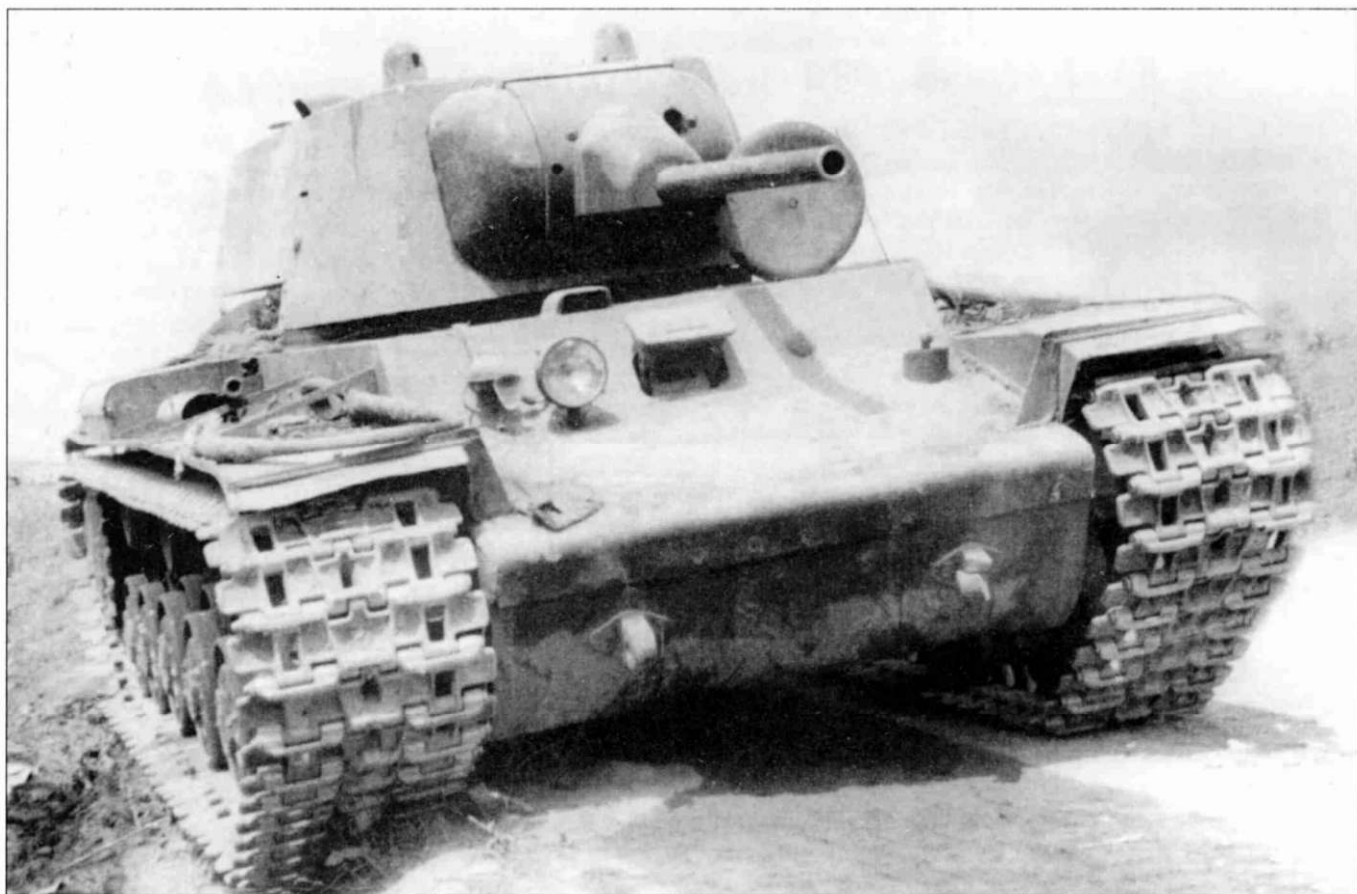
**Танк КВ-1, опытный образец У-7, с гнутым броневым листом в кормовой части башни и орудием Л-11.**

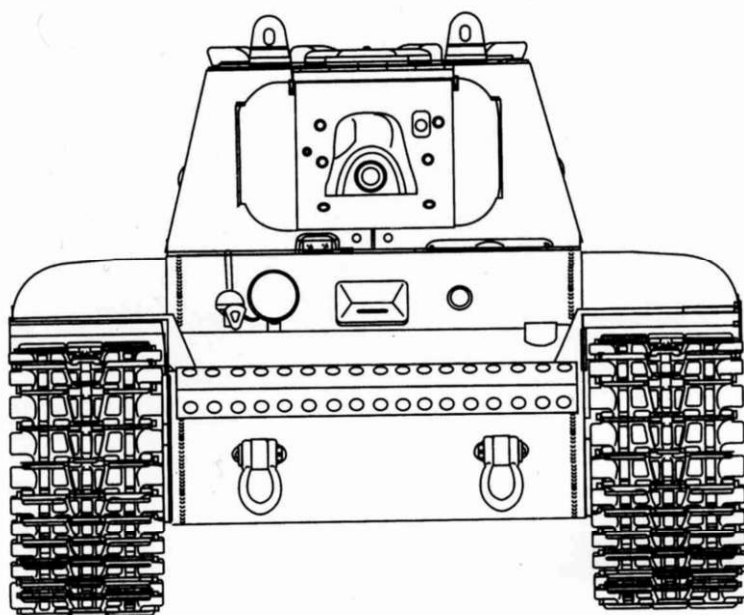
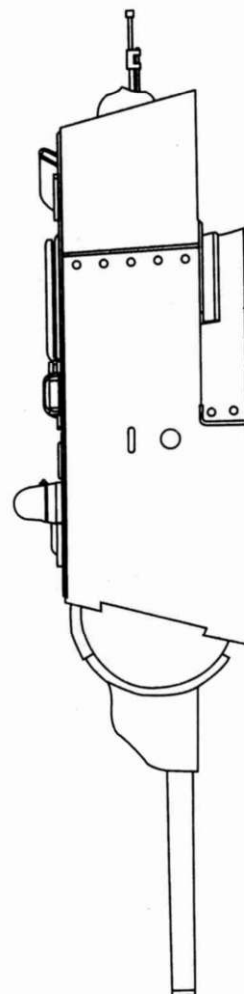
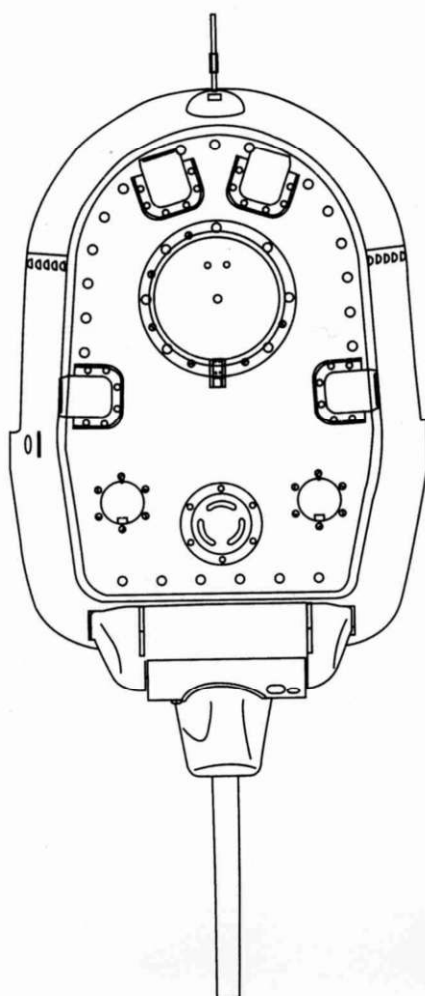
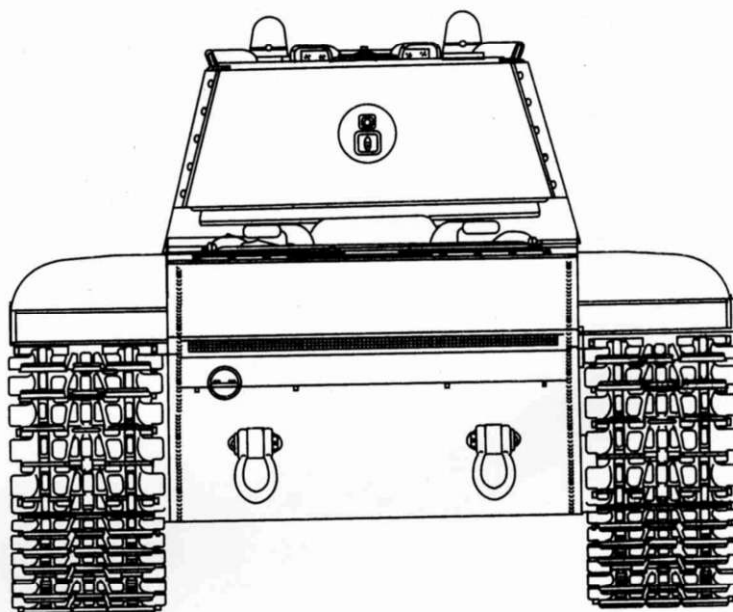
**Масштаб 1 : 35**

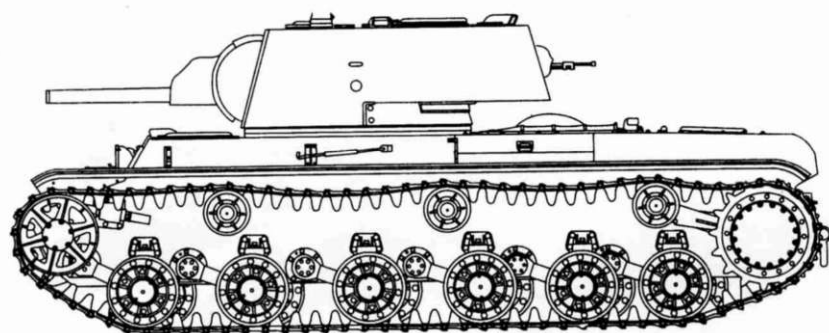
## **KB-1 проекта 1939 г., производства ЛКЗ.**

Орудие Л-11, калибра 76,2 мм, опорные катки раннего типа, ранние поддерживающие ролики, ранний корпус со скругленной кормой.

- Ранние машины имели амбразуру для стрельбы из личного оружия в лобовом листе отделения управления
- Поздние машины оснащались пулеметами в лобовом листе отделения управления и в корме башни смонтированными в шаровых установках.

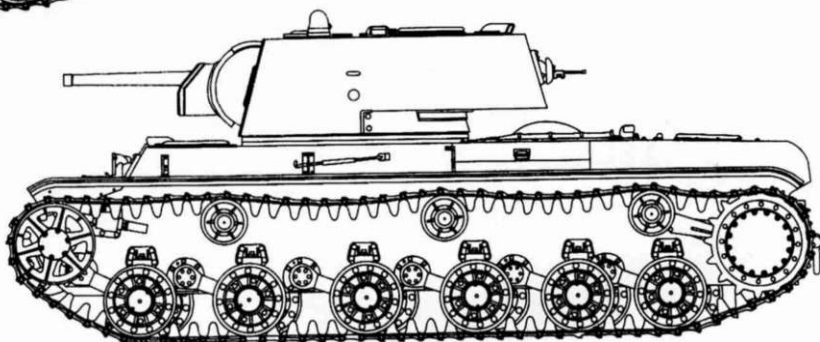
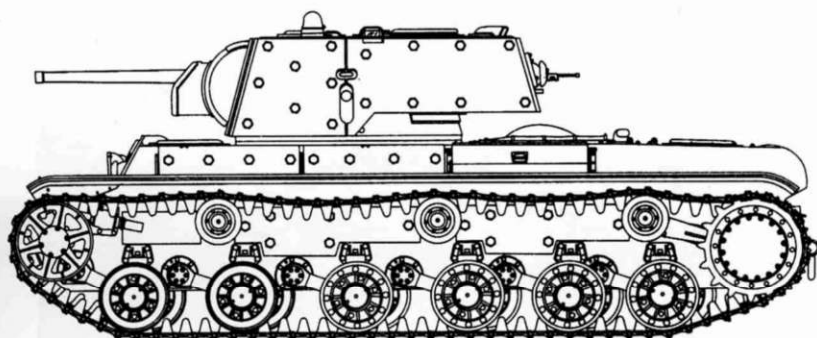
## **KB-1 проекта 1940 г., производства ЛКЗ.**

Орудие Ф-32, калибра 76,2 мм, опорные катки раннего типа, ранние поддерживающие ролики, ранний корпус со скругленной кормой

- Ранние машины выпускались без дополнительных наварных броневых листов
- Поздние машины выпускались с дополнительными наварными броневыми листами на корпусе и башне.
- KB-1 проекта 1940 г. производства ЧКЗ оснащались орудием ЗиС-5 калибра 76,2 мм.

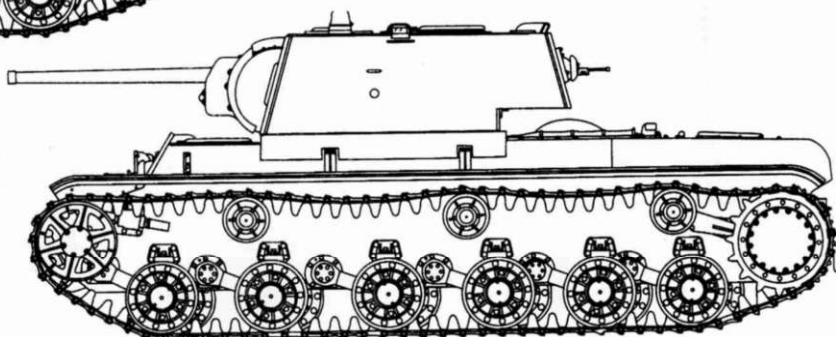
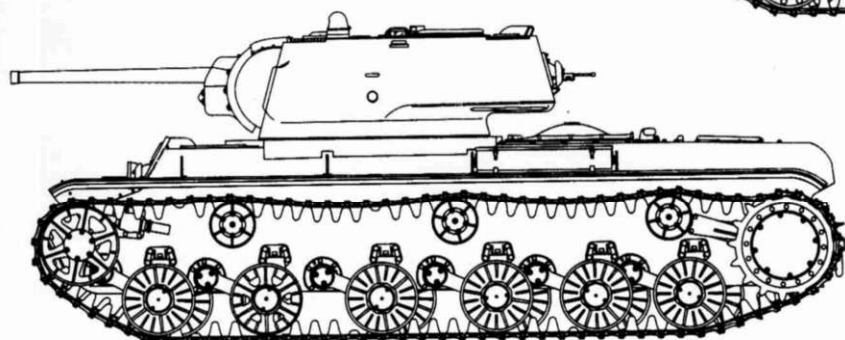
## **KB-1 проекта 1941г., ЧТЗ.**

Опорные катки раннего типа, ранние поддерживающие ролики, ранний корпус со скругленной кормой, упрощенная сварная башня с укороченной кормовой нишей

- Ранние машины выпускались с 76,2 мм орудием Ф-32
- Поздние машины выпускались с 76,2 мм орудием ЗиС-5

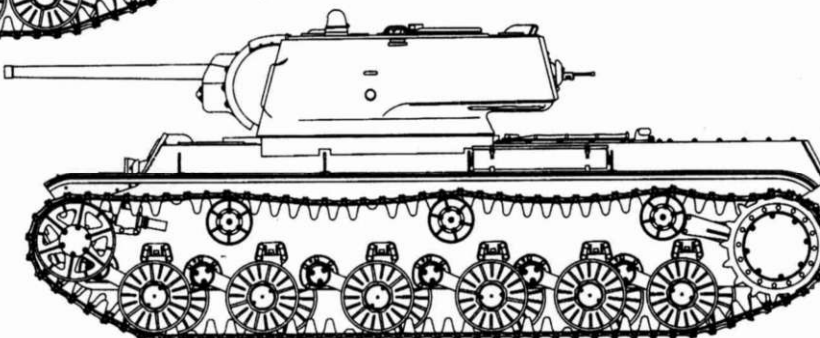
## **KB-1 проекта 1941г., производства ЧКЗ с усиленной литой башней.**

Поздние опорные катки, поздние поддерживающие ролики

- Ранние машины выпускались с ранним корпусом со скругленной задней частью
- Поздние машины выпускались с поздним корпусом с угловатой задней частью

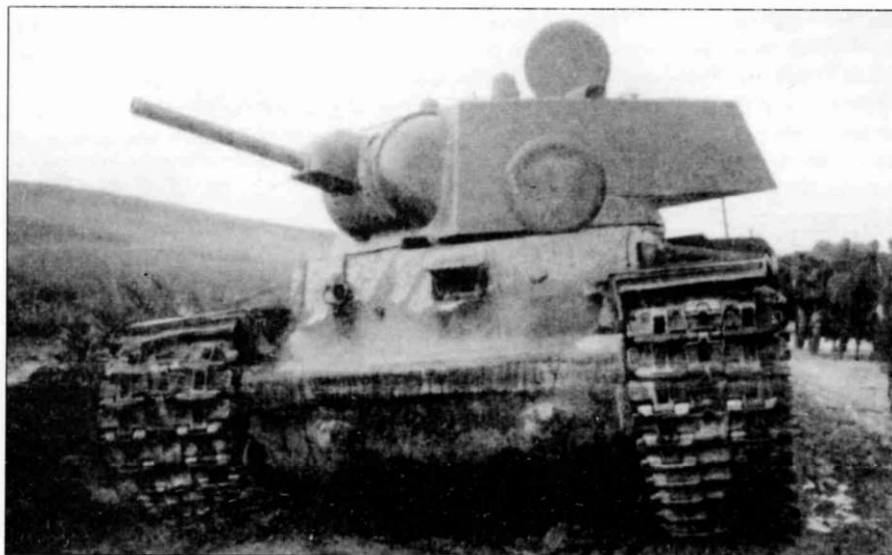
*Первые серийные танки KB-1 проекта 1939 г. ЛКЗ, еще не имели пулемета в шаровой установке в лобовом листе корпуса, вместо этого здесь имелась амбразура для стрельбы из личного оружия, закрываемая круглой пробкой, которая хорошо видна на этой фотографии.*

KV-1 проекта 1939 г. ранних выпусков («KV с малой башней») имели амбразуру

для стрельбы из личного оружия в лобовом листе корпуса рядом со смотровым люком механика-водителя, на машинах поздних выпусков здесь уже устанавливался 7,62 мм пулемет ДТ в шаровой установке. Это нововведение стало стандартом для всех последующих KV. Машины ранних выпусков имели упрощенную установку пулемета в корме башни, позже здесь была установлено стандартизированное шаровое крепление. Конструкция KV-1 проекта 1939 г. отличалась ясностью форм и довольно высоким качеством обработки деталей (все упрощения и проблемы связанные с эвакуацией были еще впереди), но на изготовление одного танка затрачивалось более 25000 человеко-часов. Двойные опорные катки изготавливались из стали и имели резиновые втулки, поддерживающие ролики снабжались резиновыми бандажками, что повышало плавность хода. Позднее проблемы с поставками резины и необходимость упрощения конструкции танка привели к тому, что опорные катки и поддерживающие ролики на танках KV-1 проекта 1941 г. и бо-

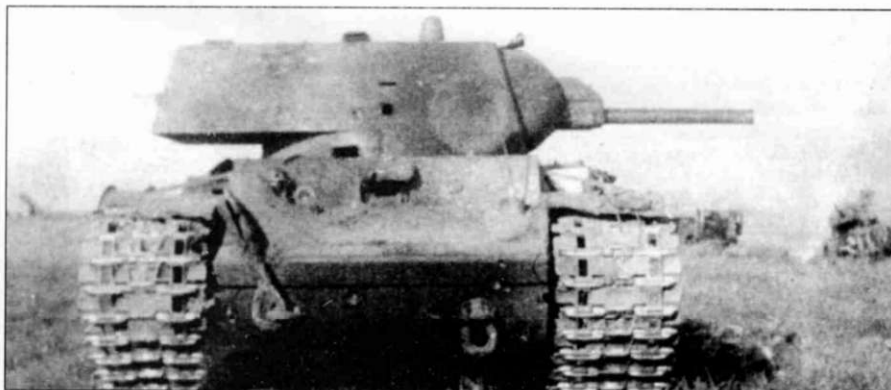
*Конструкция обоих вариантов танка KB-1 проекта 1939 г. ЛКЗ, за исключением наличия или отсутствия курсового пулемета в шаровой установке, идентична. В отличие от опытных машин, на серийных танках отсутствовал ряд из семнадцати крепежных болтов в месте стыка передних наклонных листов корпуса.*

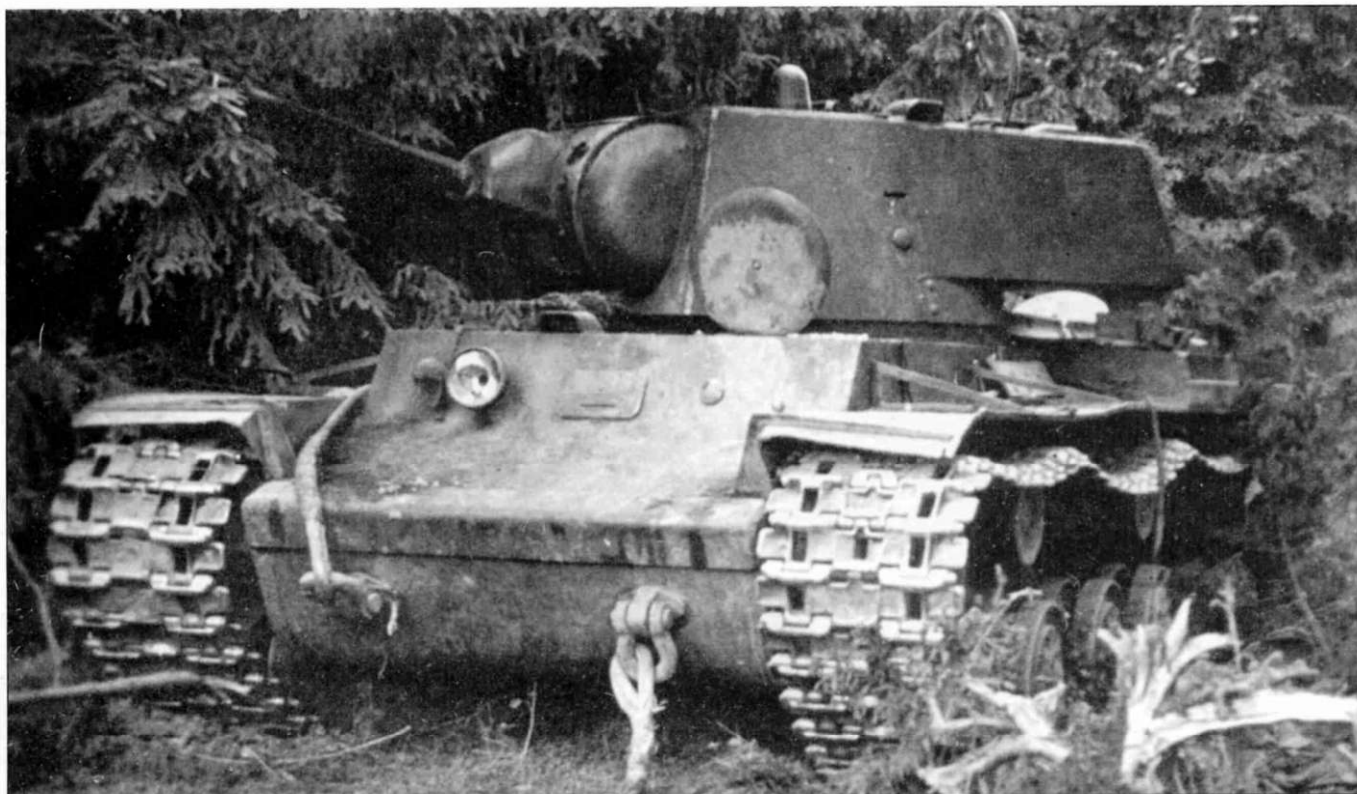
*КВ-1 проекта 1939 г.  
ЛКЗ; обследуется солда-  
тами германской армии.  
Обратите внимание на  
амбразуру для стрельбы  
из личного оружия.*

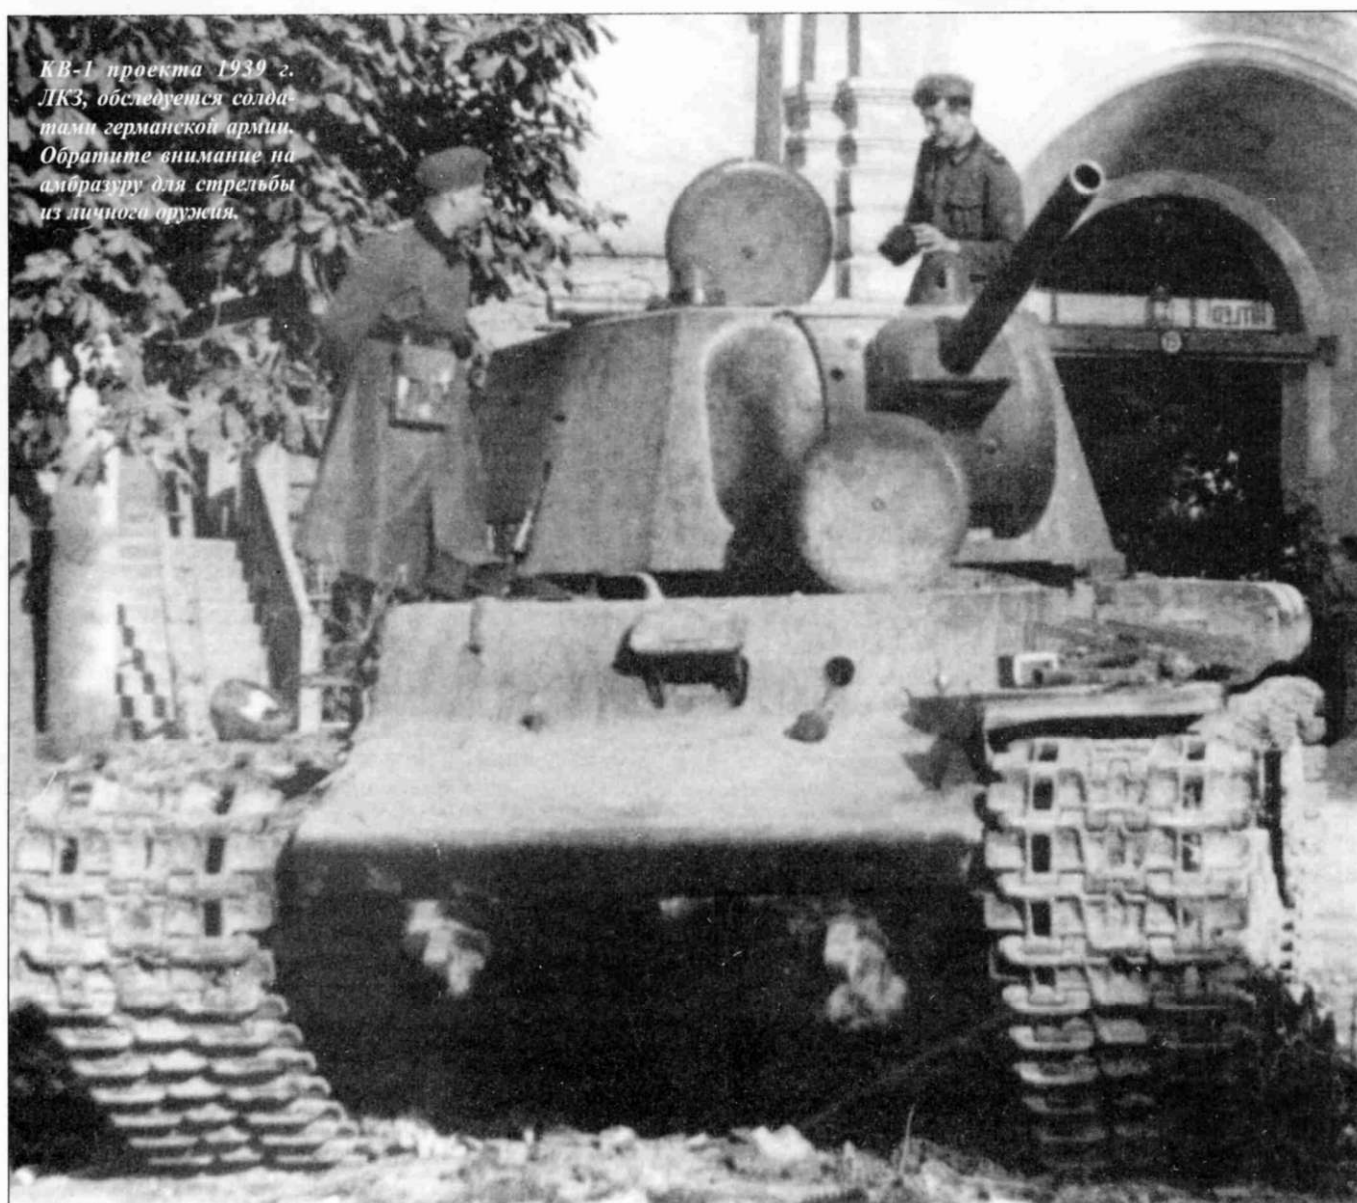
*Слева: На этой фотографии КВ-1 проекта 1939 г. ЛКЗ ранних производственных серий хорошо видны детали передней сварной части корпуса, включая фару, броневую крышку смотрового люка механика-водителя и амбразуру для стрельбы из личного оружия. Этот узел без особых изменений использовался и при производстве более поздних моделей танка.*

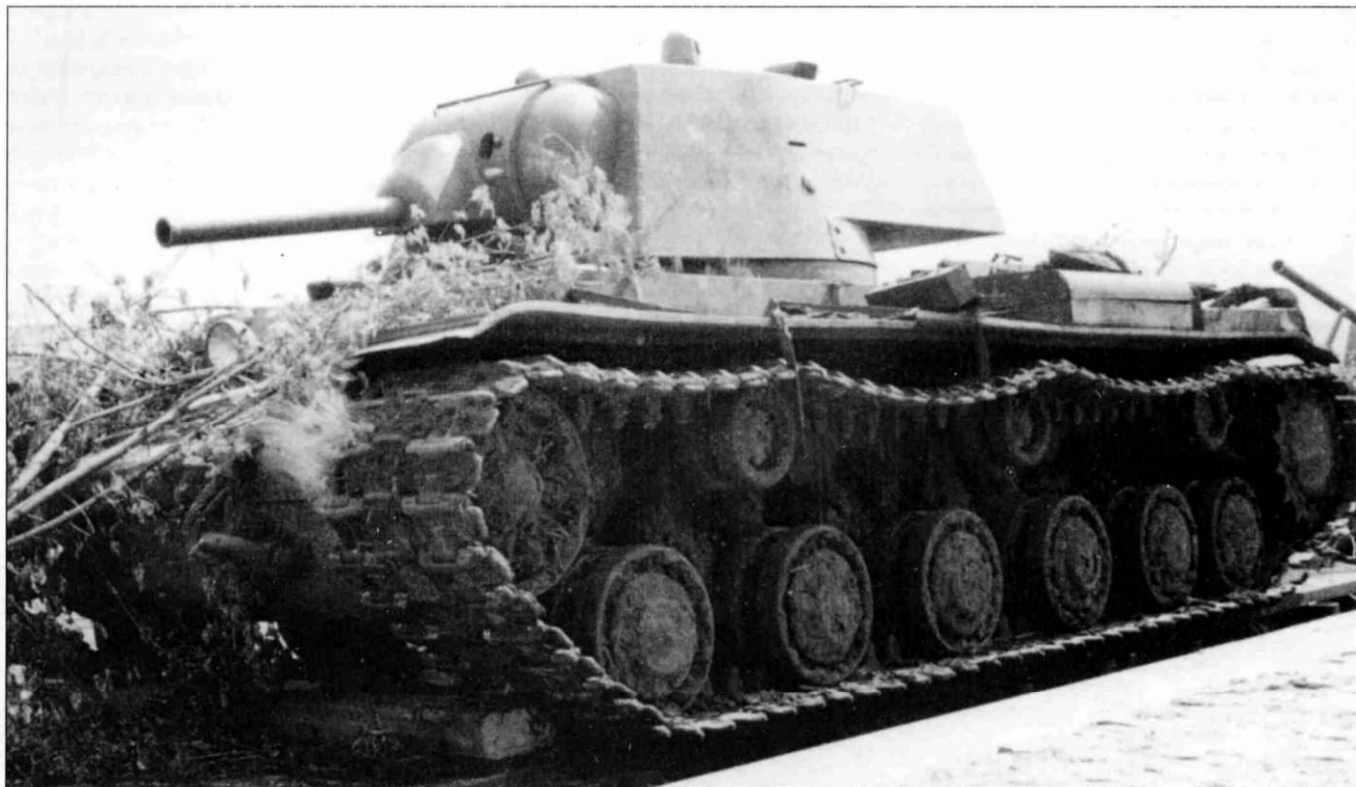
*КВ-1 проекта 1939 г. ЛКЗ, во время транспортировки по железной дороге. Танки проекта 1939 г. имели довольно сложные в производстве технические решения, например маску орудия. На более поздних машинах многие узлы были значительно упрощены, чтобы уменьшить трудозатраты необходимые для их производства и обеспечить их массовое производство.*

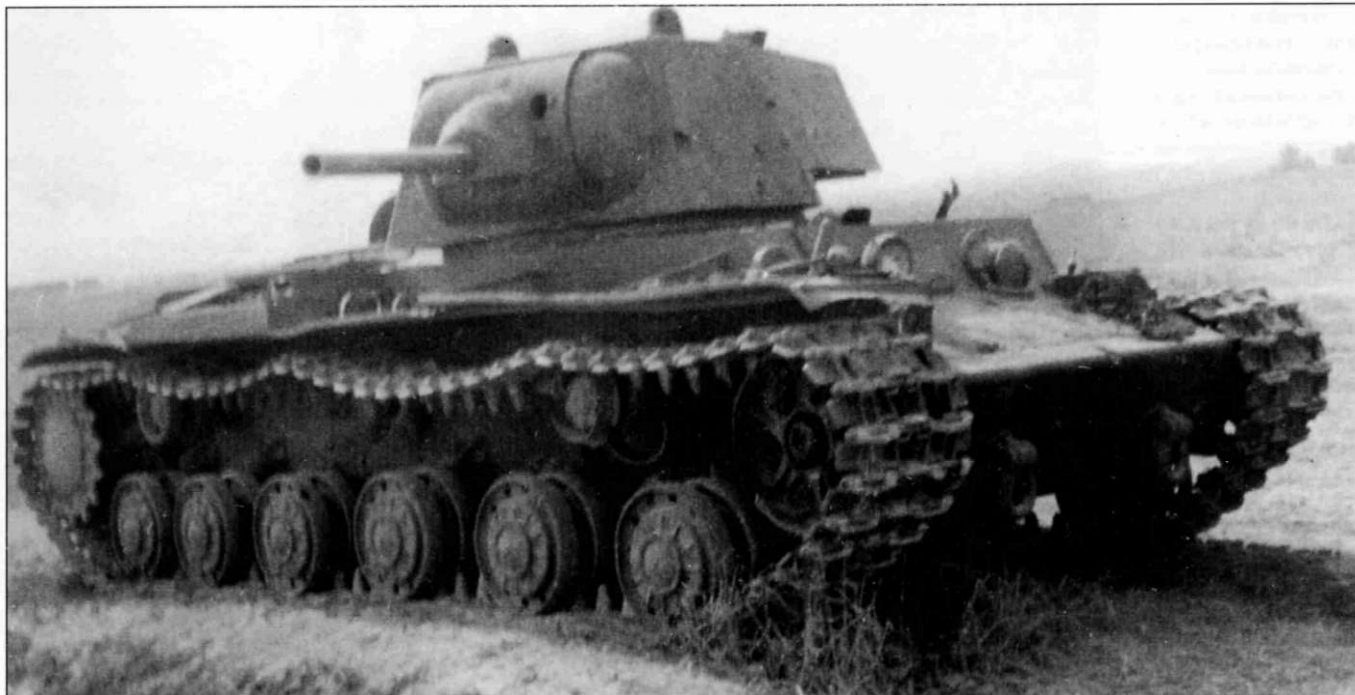
*На танках KV-1 проекта 1939 г. ЛКЗ последних производственных серий уже начал монтироваться 7,62 мм курсовой пулемет в шаровой установке. Прямоугольные очертания кормовой части башни хорошо видны при виде сбоку. Машина представленная на этом снимке, была потеряна не в результате отказа материальной части, как это имело место с многими танками типа KV, а из-за боевых повреждений - следы от многочисленных попаданий можно видеть на левом борту башни.*

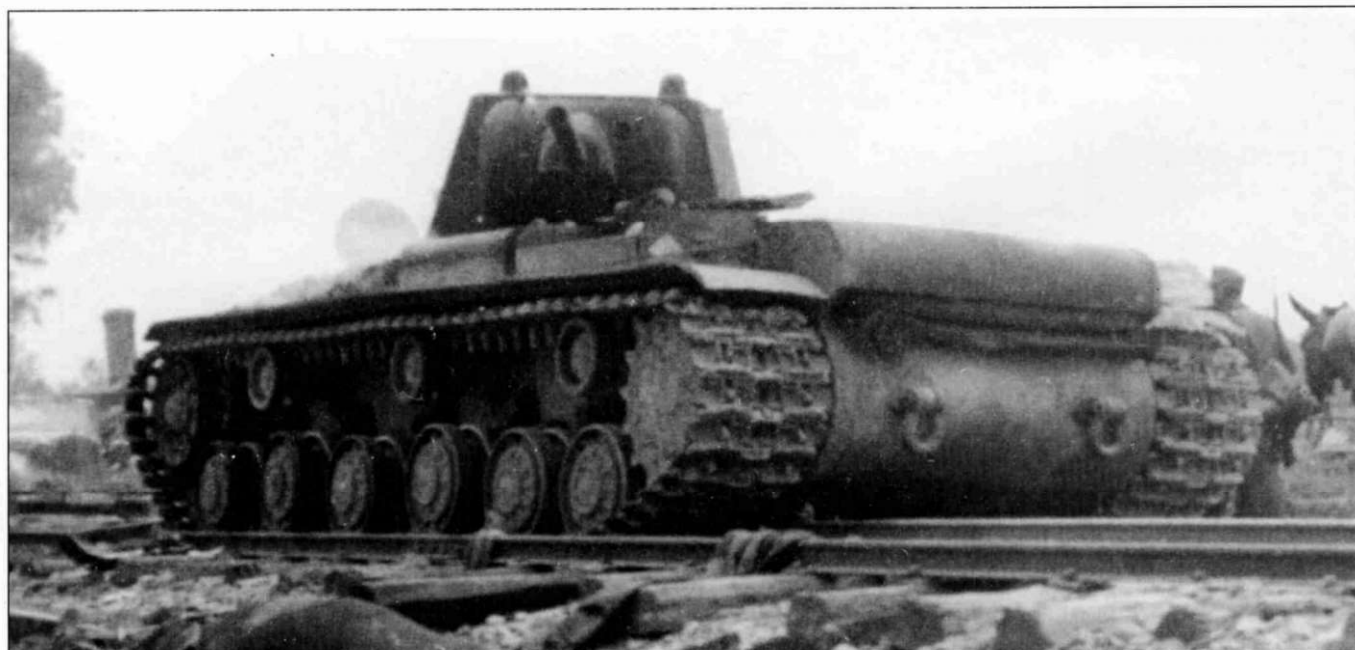
*Танк KV-1 проекта 1939 г. ЛКЗ, с округлой формой кормовой части корпуса, типичной для всех моделей танка до конца 1941 года.*

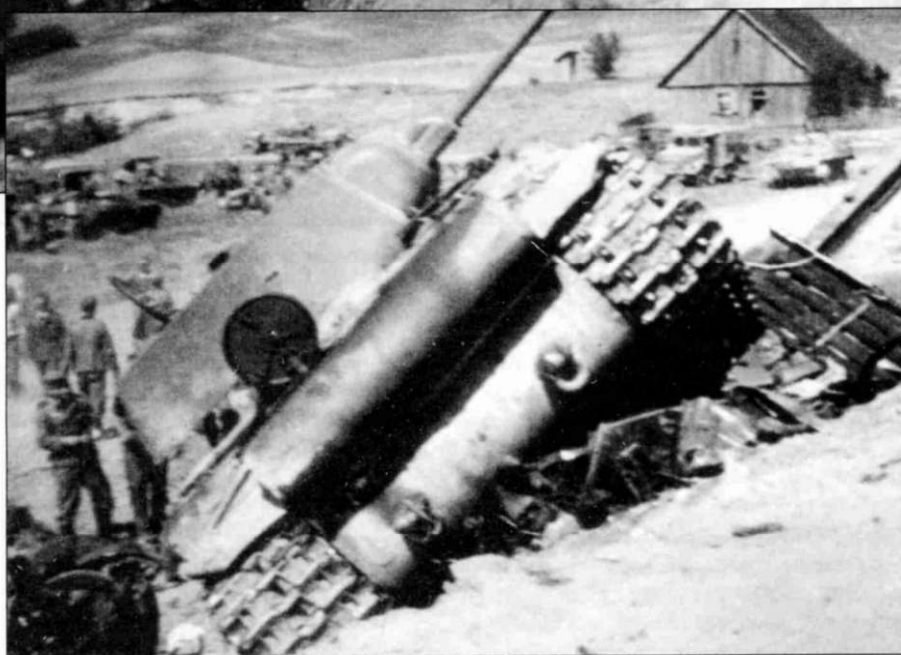
*Вид на кормовую часть башни танка КВ-1 проекта 1939 г. ЛКЗ с орудием Л-11. Видны также детали задних ящиков для укладки.*

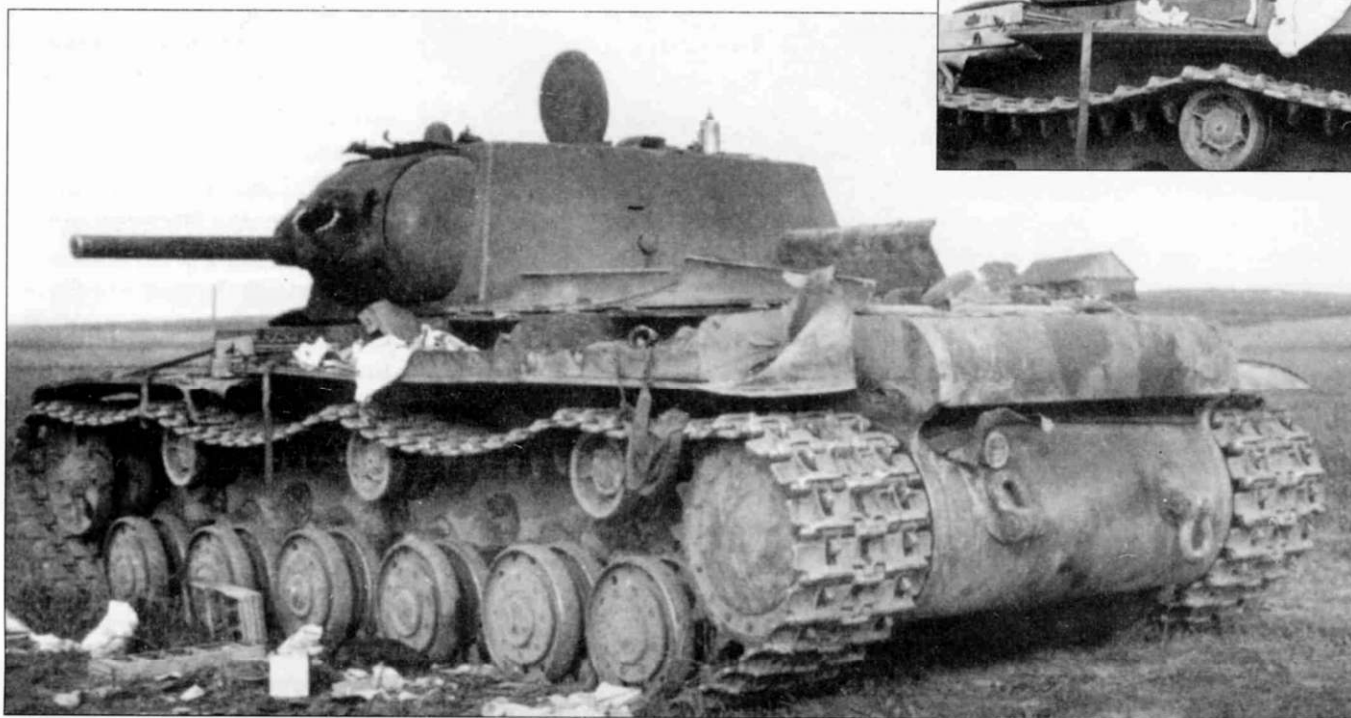
*Подбитый KB-1 проекта 1939 г. ЛКЗ. Обратите внимание на пробитую маску орудия. Пробитины такого типа в 1941 году могли нанести только зенитные орудия Flak 36 калибра 88 мм.*

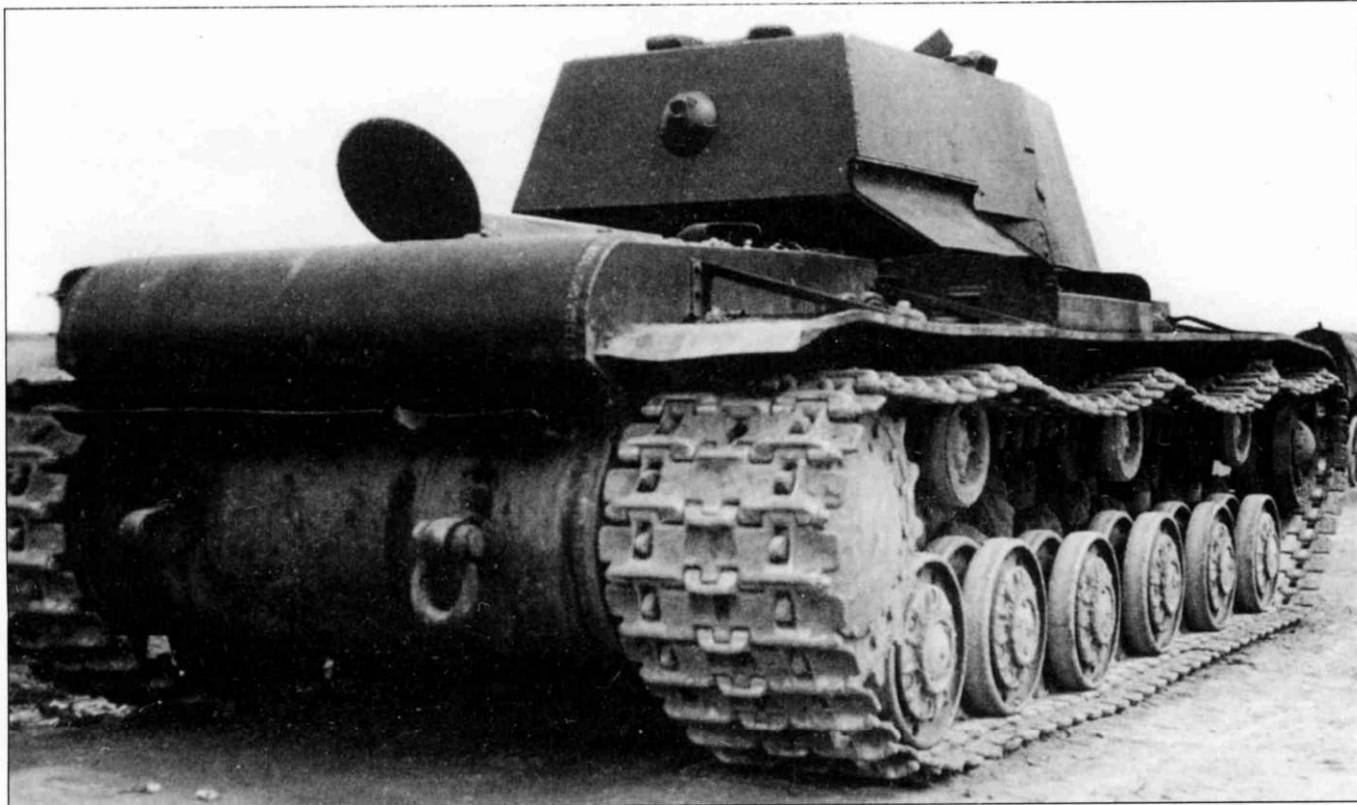
*КВ-1 проекта 1939 г., вид сзади. Обратите внимание на конструкцию крепления шаровой установки кормового башенного пулемета раннего типа без бронированного фланца.*

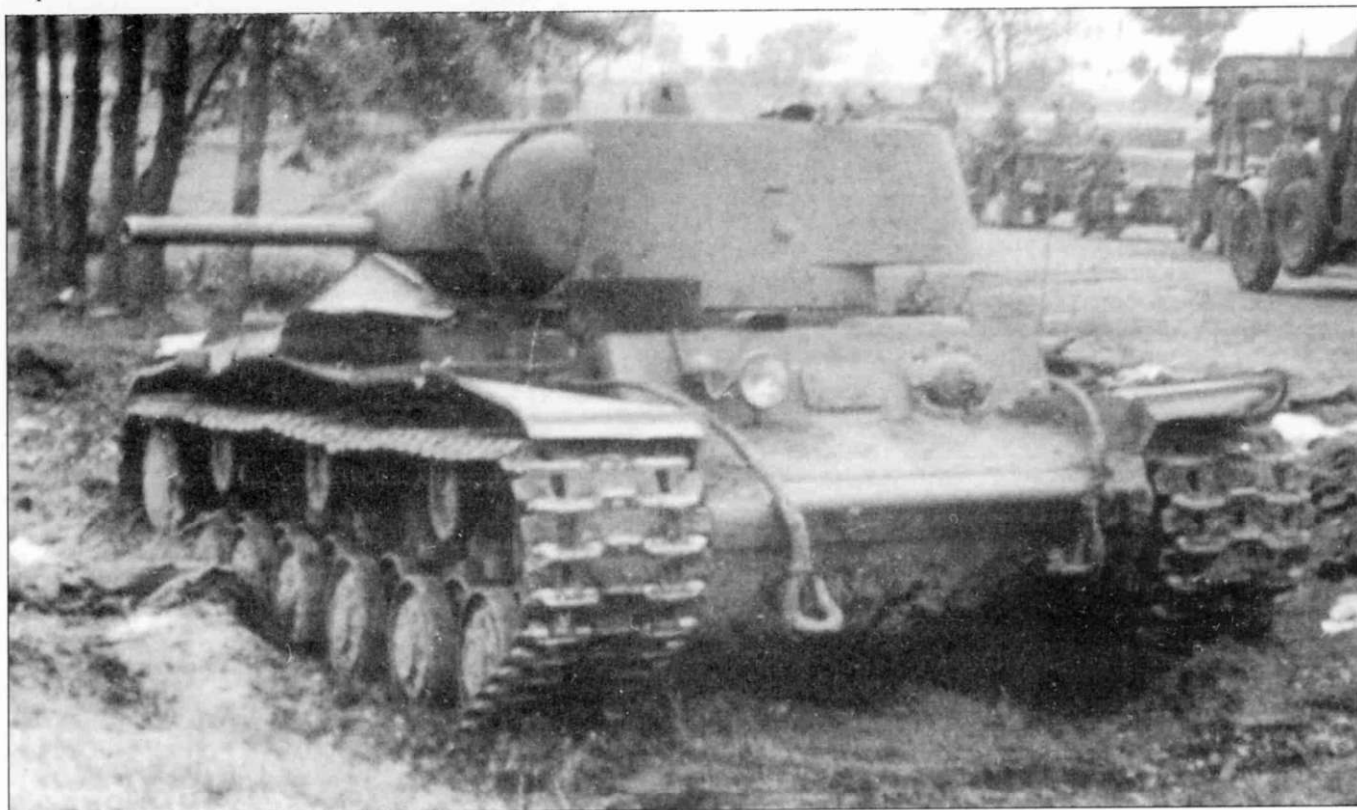
*Этот редкий фотодокумент, несмотря на свое не слишком высокое качество, является одним из немногих доказательств того факта, что в ходе ожесточенных сражений под Ленинградом 1941 года для того чтобы остановить немецкое наступление, в бой были брошены даже опытные машины. Видный на этом снимке KV имеет башню от опытных машин (кормовая ниша округлой формы с болтовым креплением), которая установлена уже на корпус поздних производственных серий, с пулеметом в лобовом листе в шаровой установке. Возможно, данный танк - это один из поздних опытных образцов, но вероятнее всего просто башня от опытного танка была установлена на корпус KV-I проекта 1939 г. ЛКЗ последних производственных серий.*

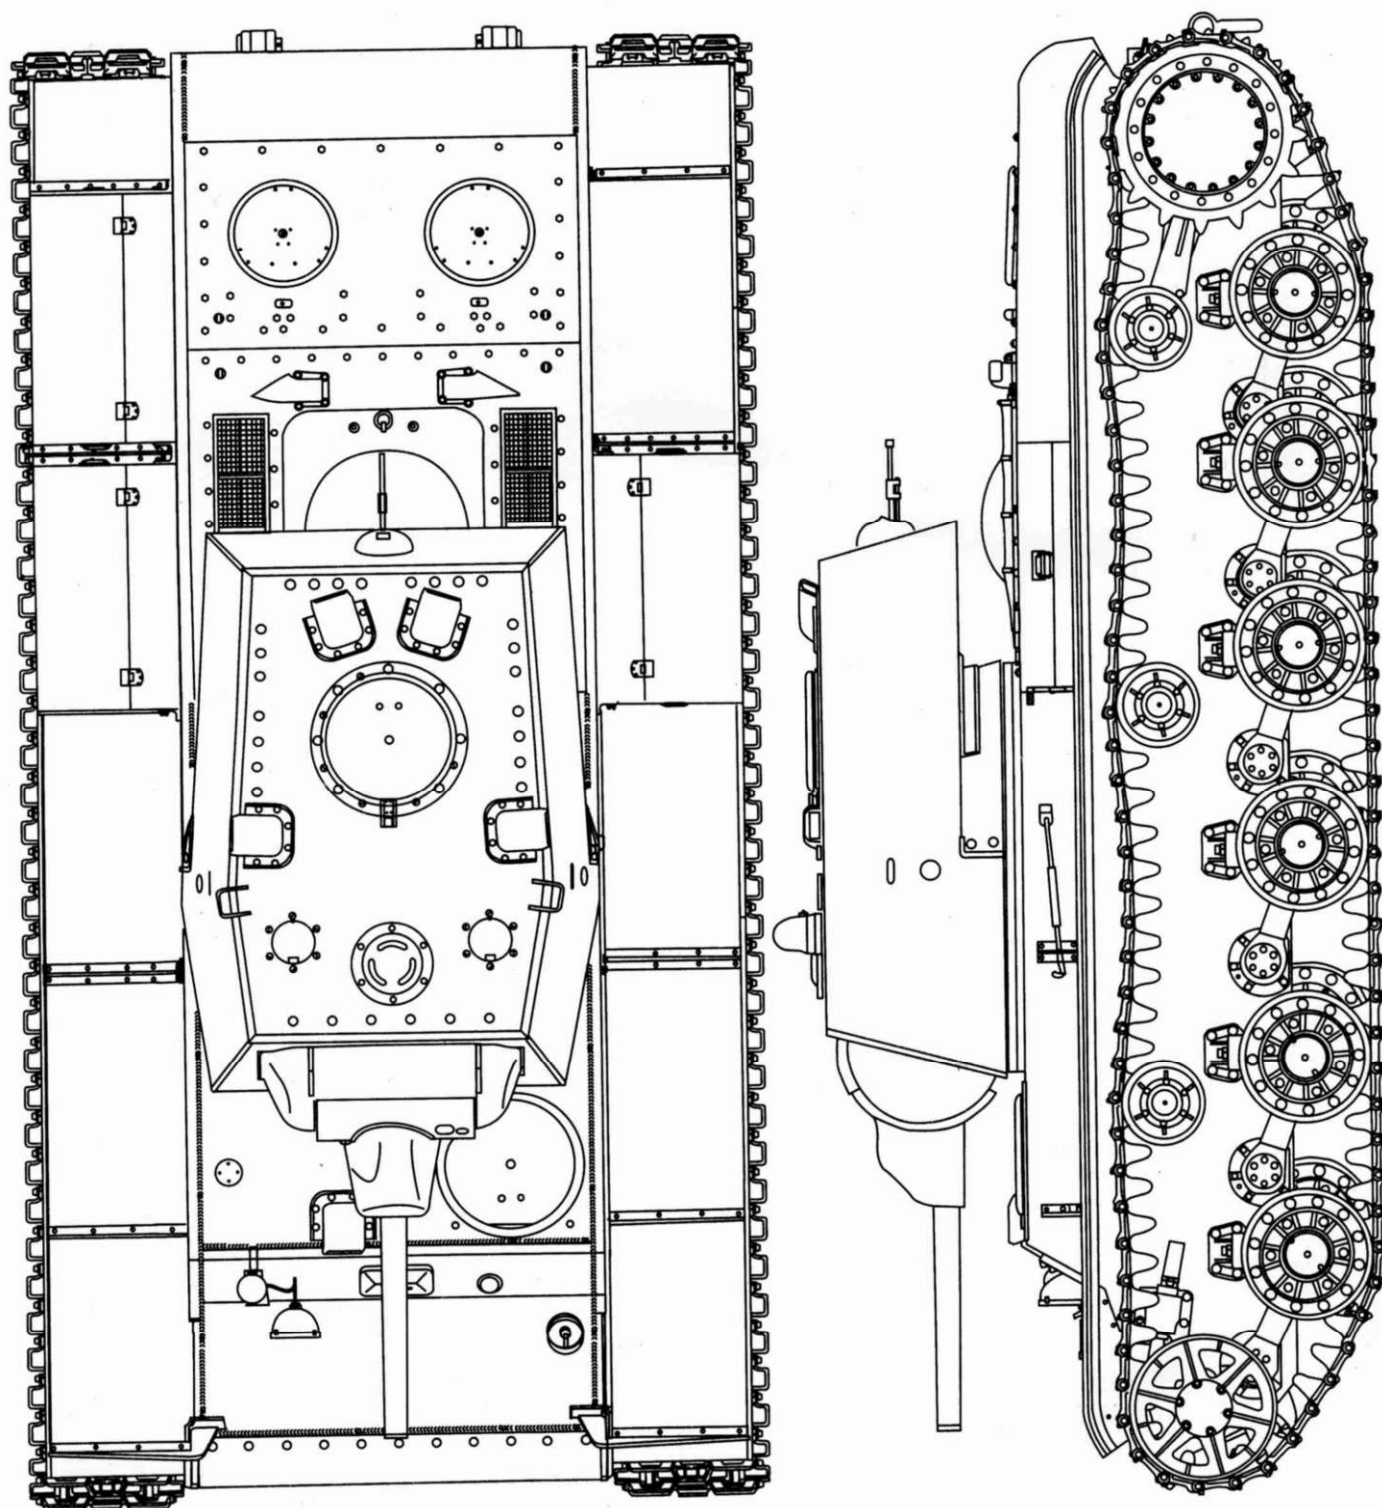
## КВ-1 проекта 1939 г. ЛКЗ

КВ-1 проекта 1939 г. ЛКЗ, ранних производственных серий. Вид сверху и сбоку.

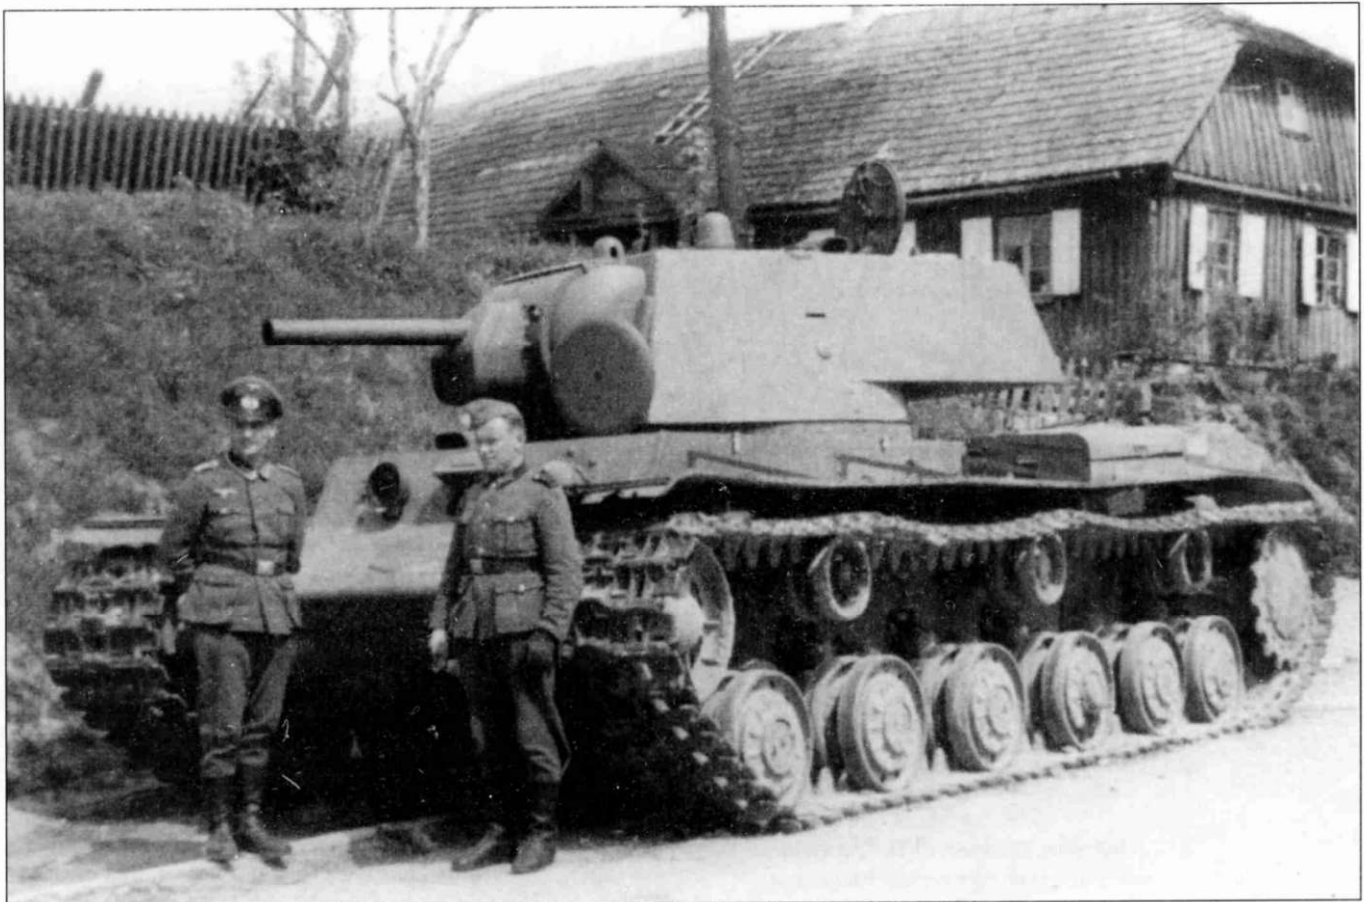
*Танк KV-1 проекта 1940 г. ЛКЗ, ранних производственных серий, брошенный на обочине дороги. Несмотря на многочисленные переделки, на этих машинах так и не удалось полностью избавиться от проблем, связанных с ненадежной работой силовой установки, которые преследовали KV с самого начала их производства.*
