# КВ-1

**МАШИНЫ РАННИХ ВЫПУСКОВ**

# Типы танков KB-1 ранних производственных серий.

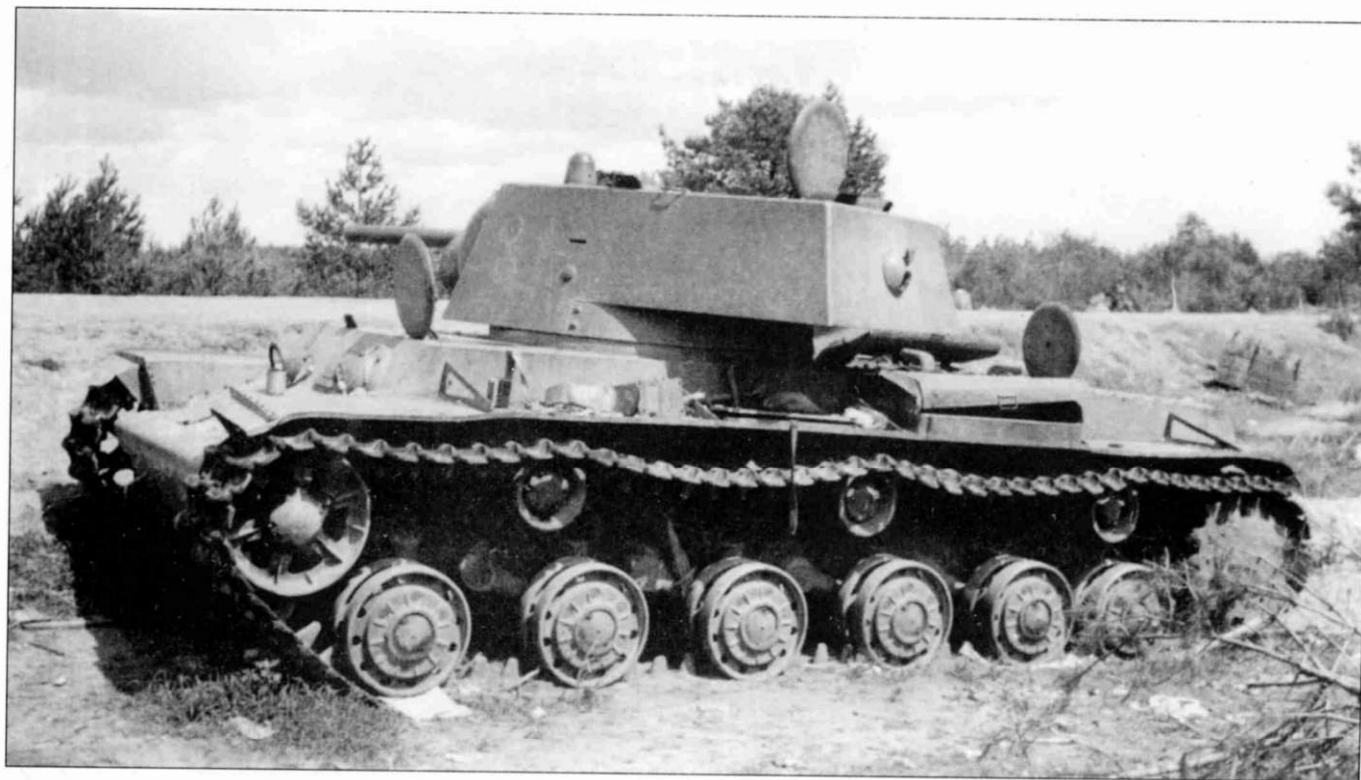
Фотографии KV-1 проекта 1940 г. ЛКЗ ранних производственных серий. На этом и следующем снимке, хорошо видны некоторые характерные детали конструкции этого варианта танка. Башня имеет сварную конструкцию из катанных броневых листов с большой кормовой нишей. В кормовом листе башни смонтирован пулемет калибра 7,62 мм в шаровой установке. Передняя часть и борта корпуса типичны для танков ранних серий, и не несут каких-либо дополнительных броневых листов. Ходовая часть оснащена опорными катками и поддерживающими роликами, идентичными тем, которые устанавливались на танки проекта 1939 г. Из-за производственных проблем и задержек с поставками, некоторая часть танков KV-1 проекта 1940 г. была оснащена ранним типом крепления шаровой установки пулемета (в корме башни) без бронированного фланца (проект 1939 г.), что можно хорошо видеть на этом снимке.

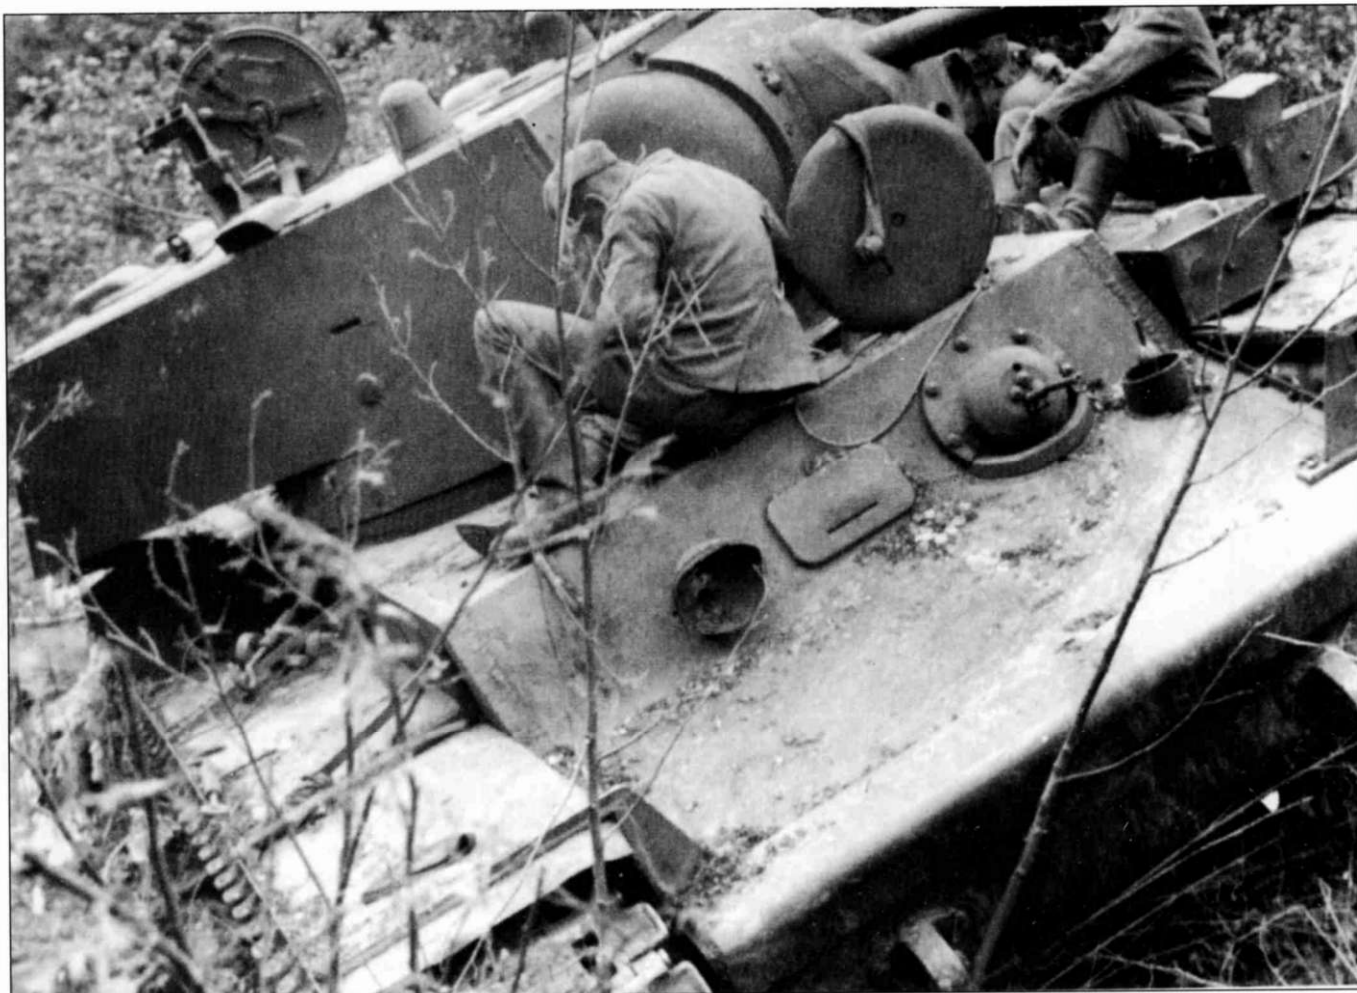
*Несколько танков KV-1 проекта 1940 г., с непонятным отверстием в маске пушки (ниже основания ствола). Возможно это отверстие для доступа при установке другого орудия (не Ф-32). Нужно заметить, что монтаж в этом месте пулемета практически невозможен.*

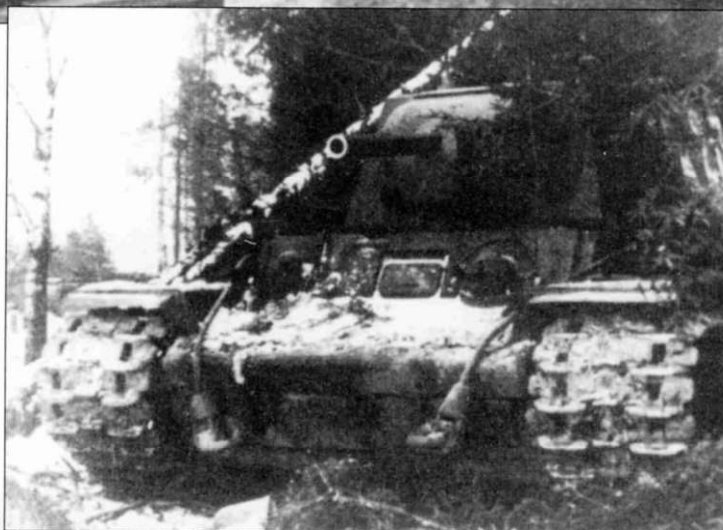
*На танках KV-1 проекта 1940 г. поздних производственных серий на корпусе устанавливались дополнительные броневые листы, благодаря чему их легко можно отличить от танков более ранних выпусков. На этом KV, движущемся к Ленинградскому фронту, видно дополнительное бронирование на лобовом листе корпуса.*

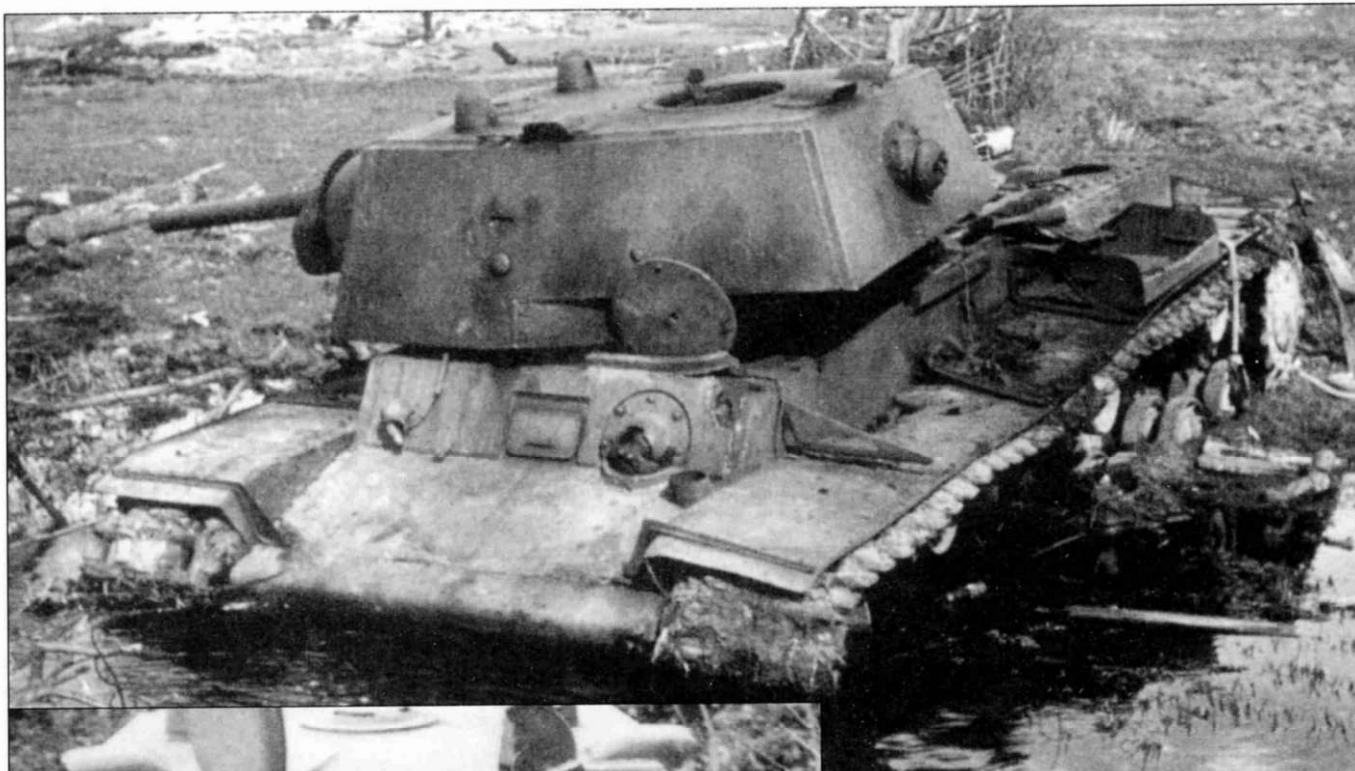
Башня, вид сзади, хорошо виден броневой фланец крепления шаровой установки пулемета позднего типа. Обратите внимание также на следы головок болтов на броневом листе.

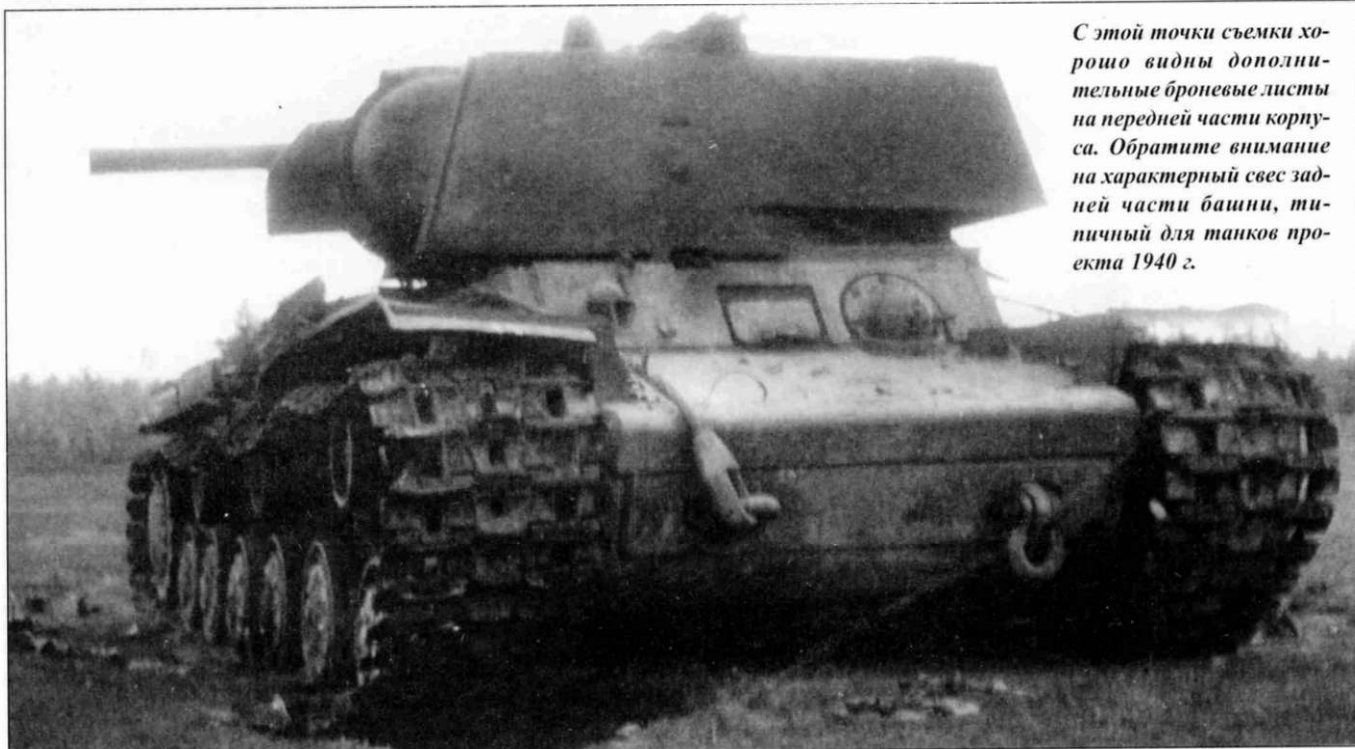
С этой точки съемки хорошо видны дополнительные броневые листы на передней части корпуса. Обратите внимание на характерный свес задней части башни, типичный для танков проекта 1940 г.

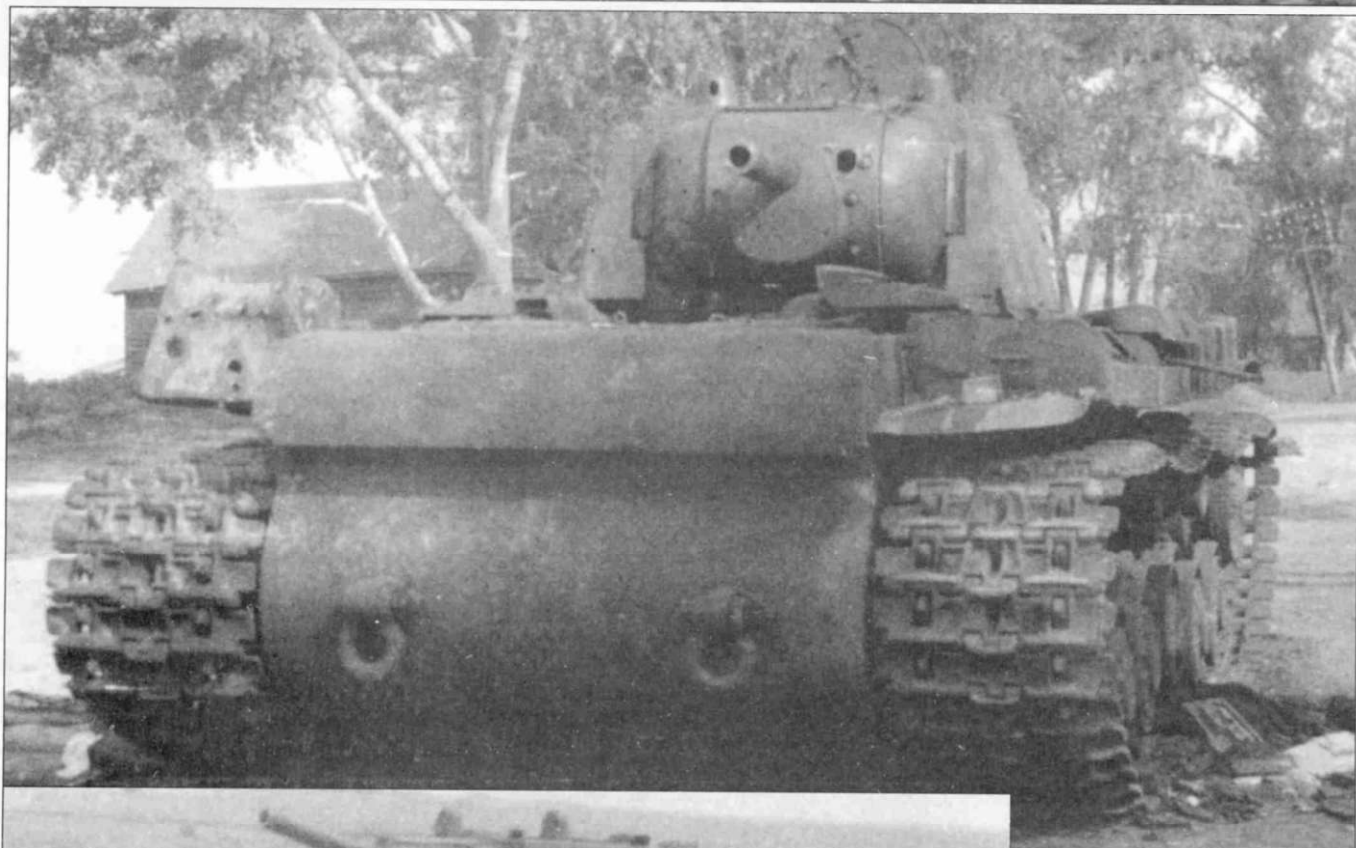
Два снимка танков КВ-1 проекта 1940 г. ЛКЗ, вид сзади. С этой точки невозможно идентифицировать их производственную серию. Обратите внимание на массивные гнутые броневые листы кормы корпуса.

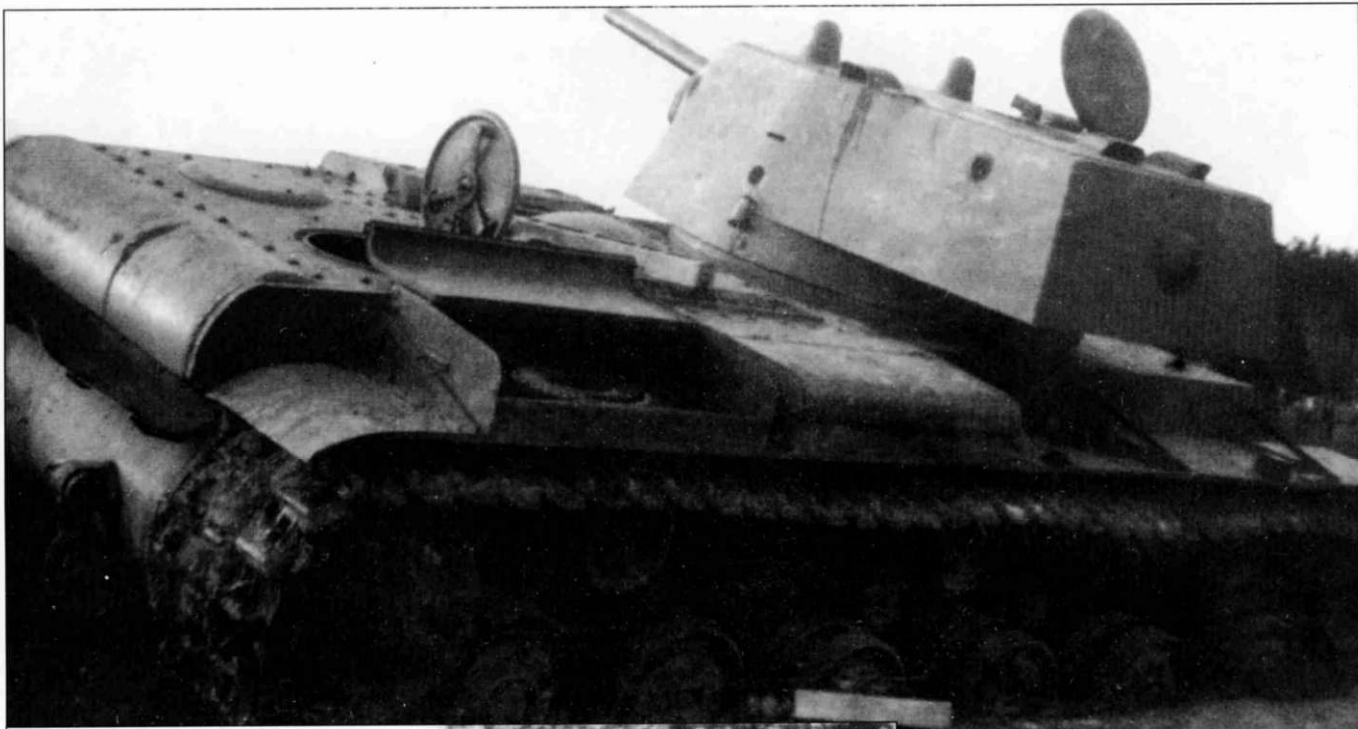
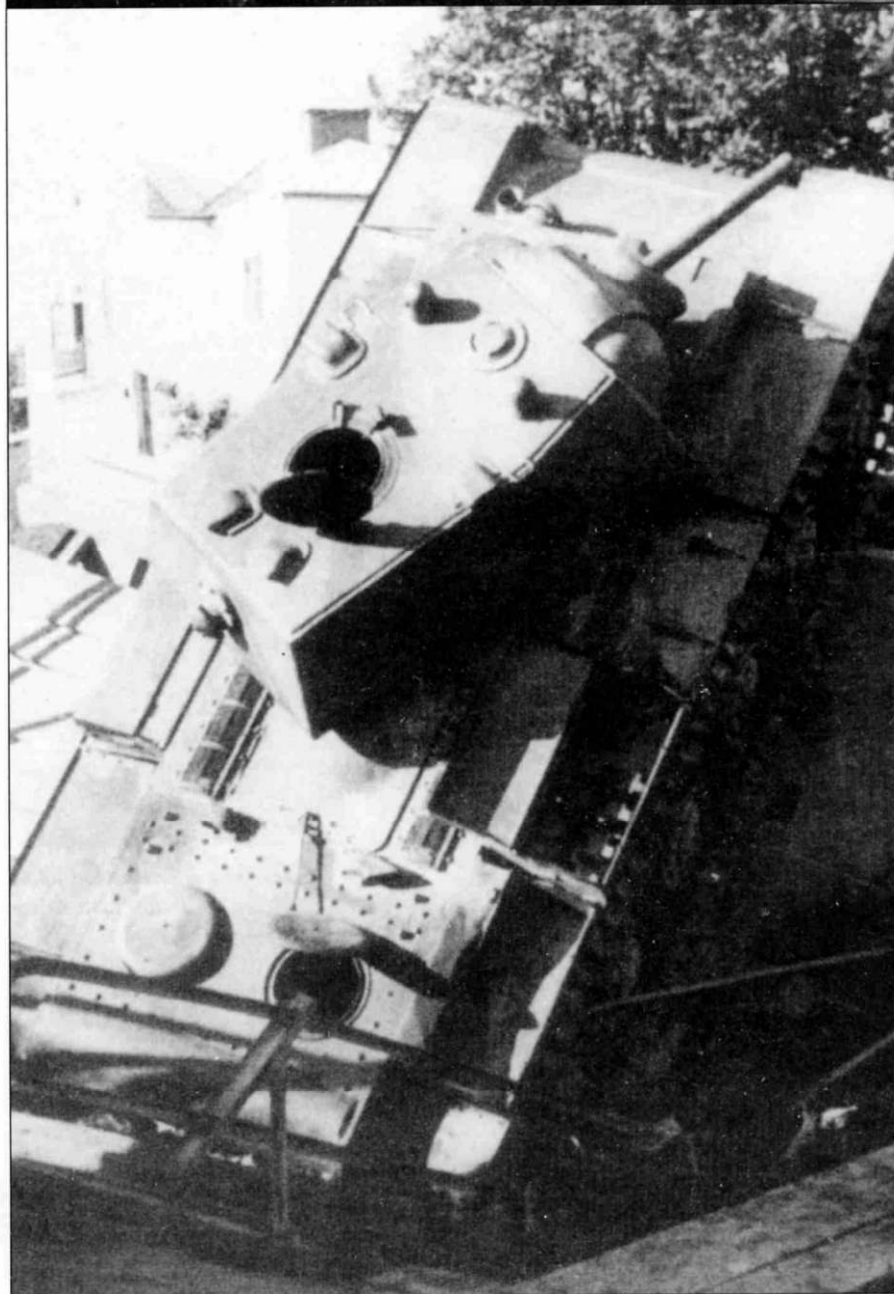
*Вид моторно-трансмиссионного отделения. Обратите внимание на открытую амбразуру для стрельбы из личного оружия на левом борту башни и крепление шаровой установки пулемета раннего типа в кормовом листе.*

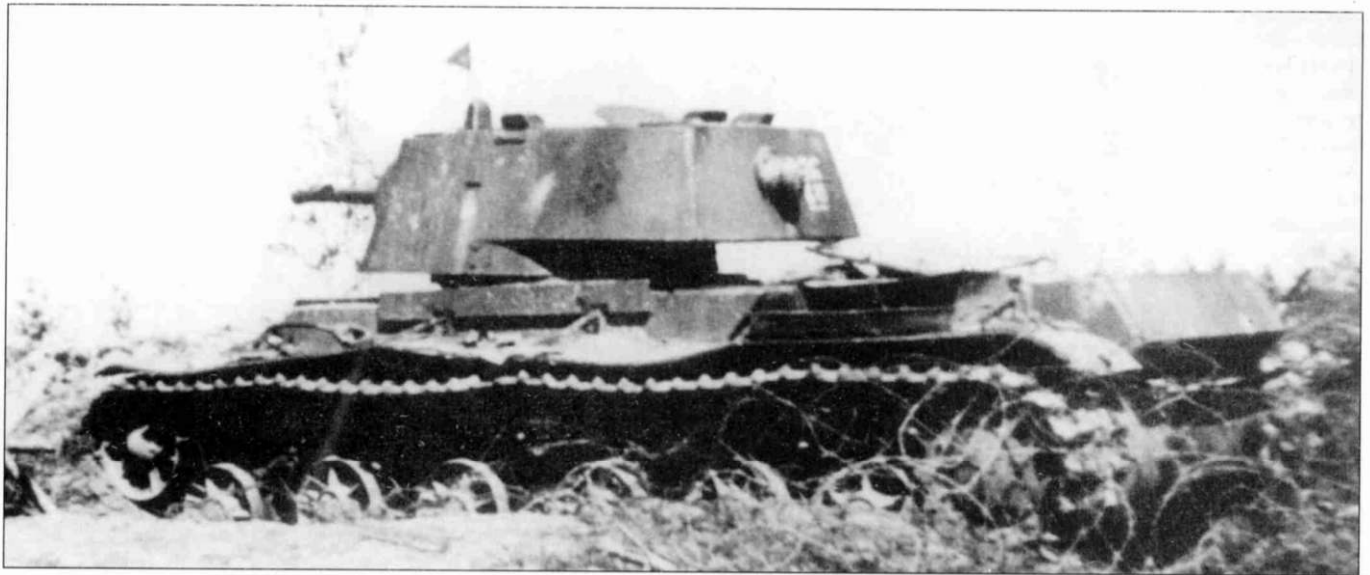
*КВ, на которых устанавливались узлы от машин различных производственных серий не были редкостью. Тем не менее, то, что у этого КВ-1 башня проекта 1940 г. установлена на корпус проекта 1942 г. с угловатой кормовой частью довольно необычно.*

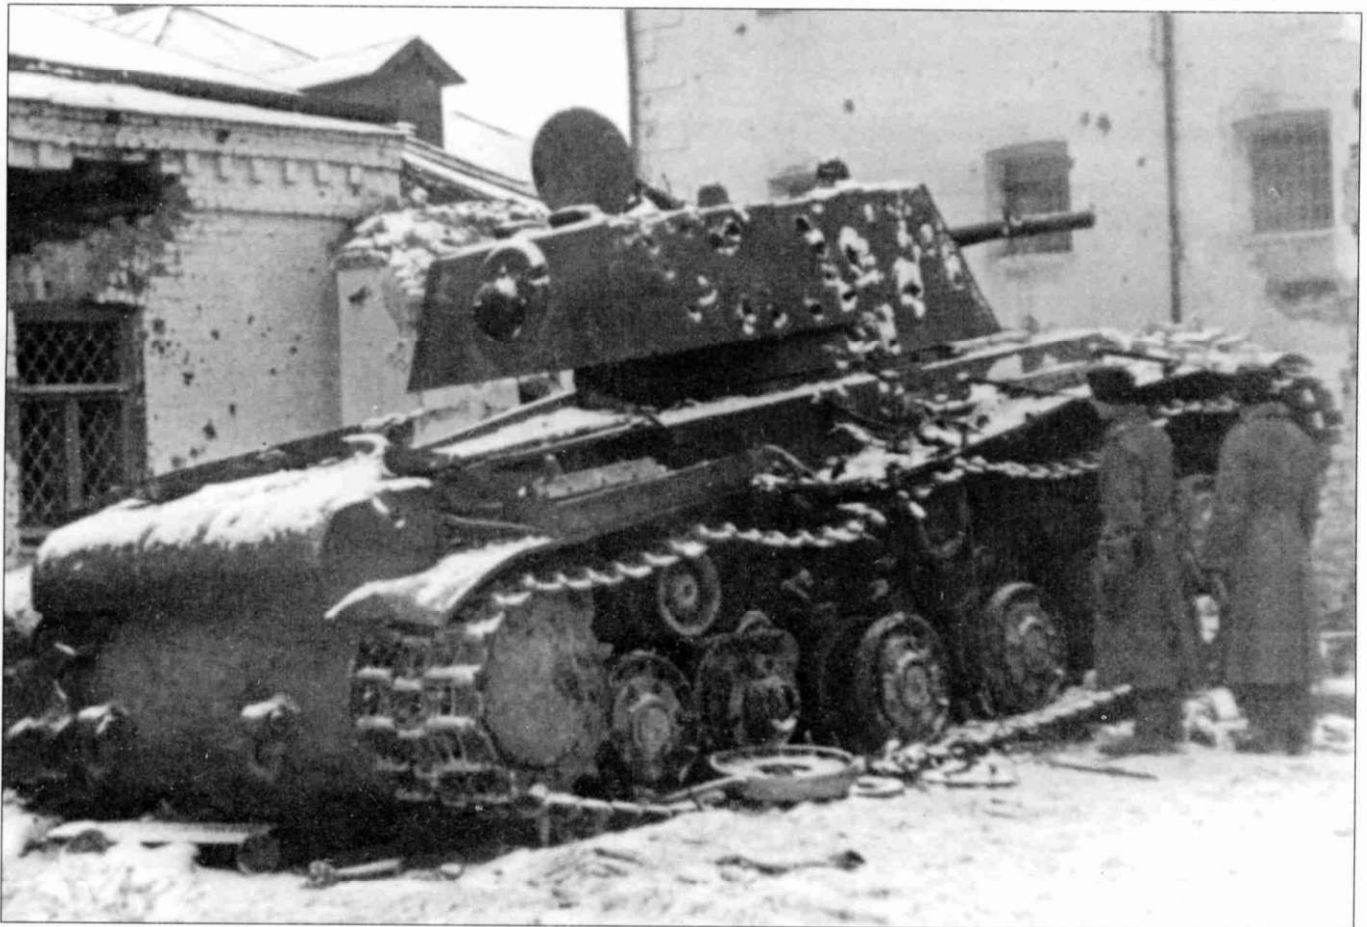
*Данный танк также весьма необычен. На первый взгляд он напоминает обычный КВ-1 проекта 1940 г. производства ЛКЗ с округлой кормой корпуса раннего типа, сварной башней с длинной кормовой нишей и опорными катками раннего типа. Однако при ближайшем рассмотрении становится очевидно, что вокруг шарового крепления кормовой пулеметной установки на броневом листе башни имеется броневое кольцо. Использование конструкции такого типа до настоящего времени относилось только к поздним экранированным башням танков КВ-1 проекта 1942 г. производства ЧКЗ!*

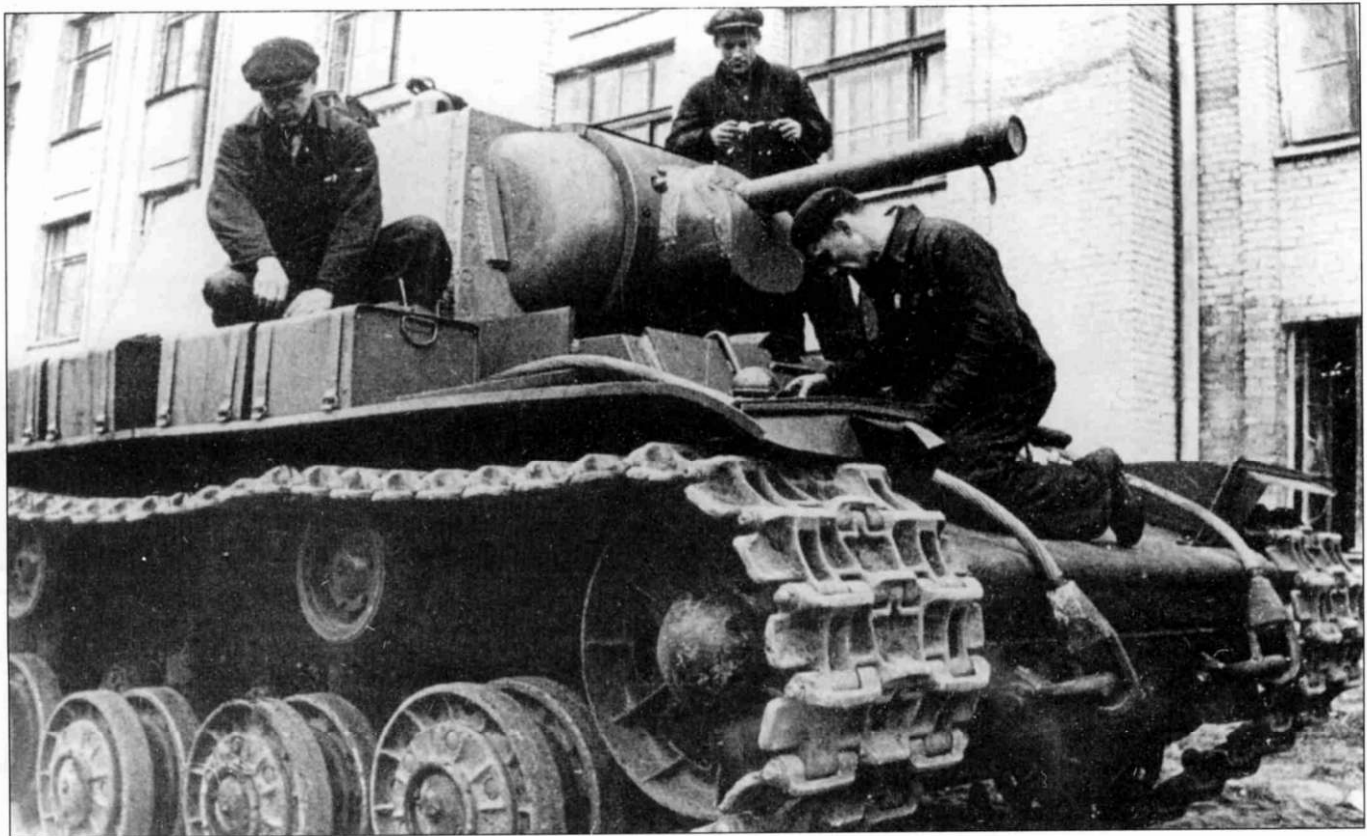
*На надгусеничных полках танков KV-1 проекта 1940 и 1941 гг. устанавливались дополнительные бачки (канистры) коробчатой формы. На этой фотографии видно, как их монтируют на заводе.*

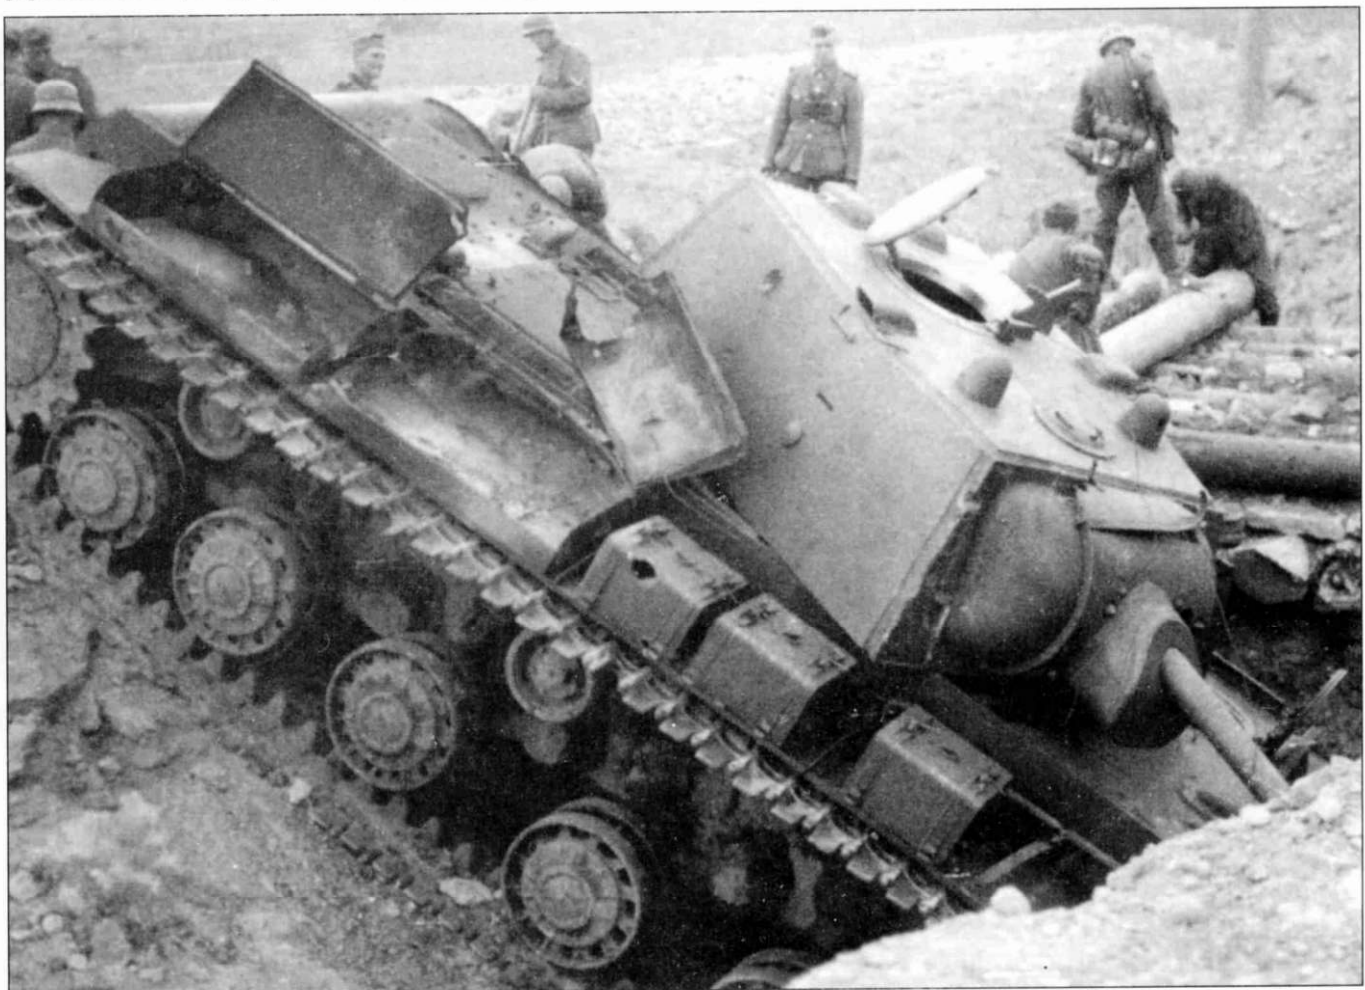
*Имеется очень мало фотографий KV-1 с дополнительными бачками коробчатой формы сделанные в боевых условиях. Обычно в частях их снимали. Представленный здесь снимок позволяет более подробно изучить крепление бачков на надгусеничных полках, а также детали крыши сварной башни проекта 1941 г. Обратите внимание на люк командира танка и приборы наблюдения.*

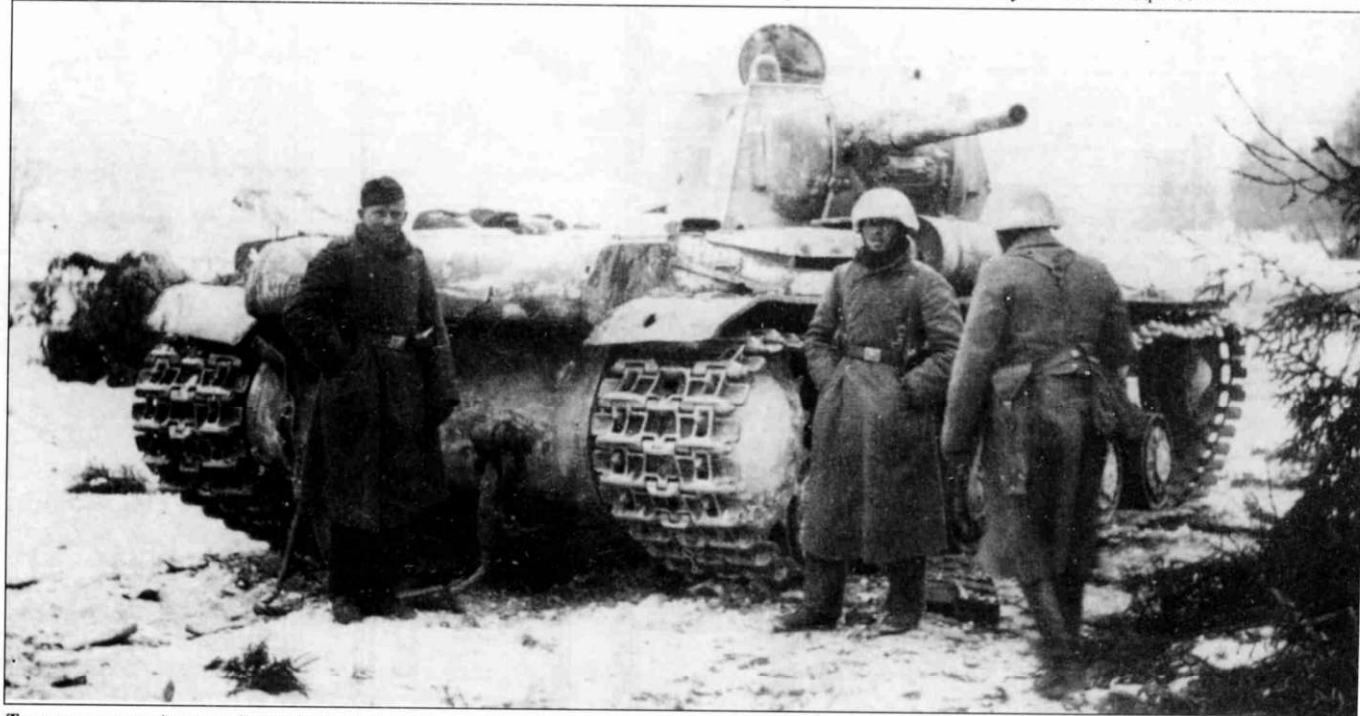
*Только на самой ранней стадии производства Челябинский завод строил КВ-1 проекта 1940 г. ЛКЗ/ЧТЗ с пушкой Ф-32. Вскоре она была заменена пушкой ЗиС-5. КВ-1 вооруженные пушкой ЗиС-5 можно идентифицировать только по небольшому лючку для обслуживания орудия в маске пушки, а также по более длинному стволу. Остальные узлы корпуса и башни были идентичны другим КВ производства ЧТЗ.*

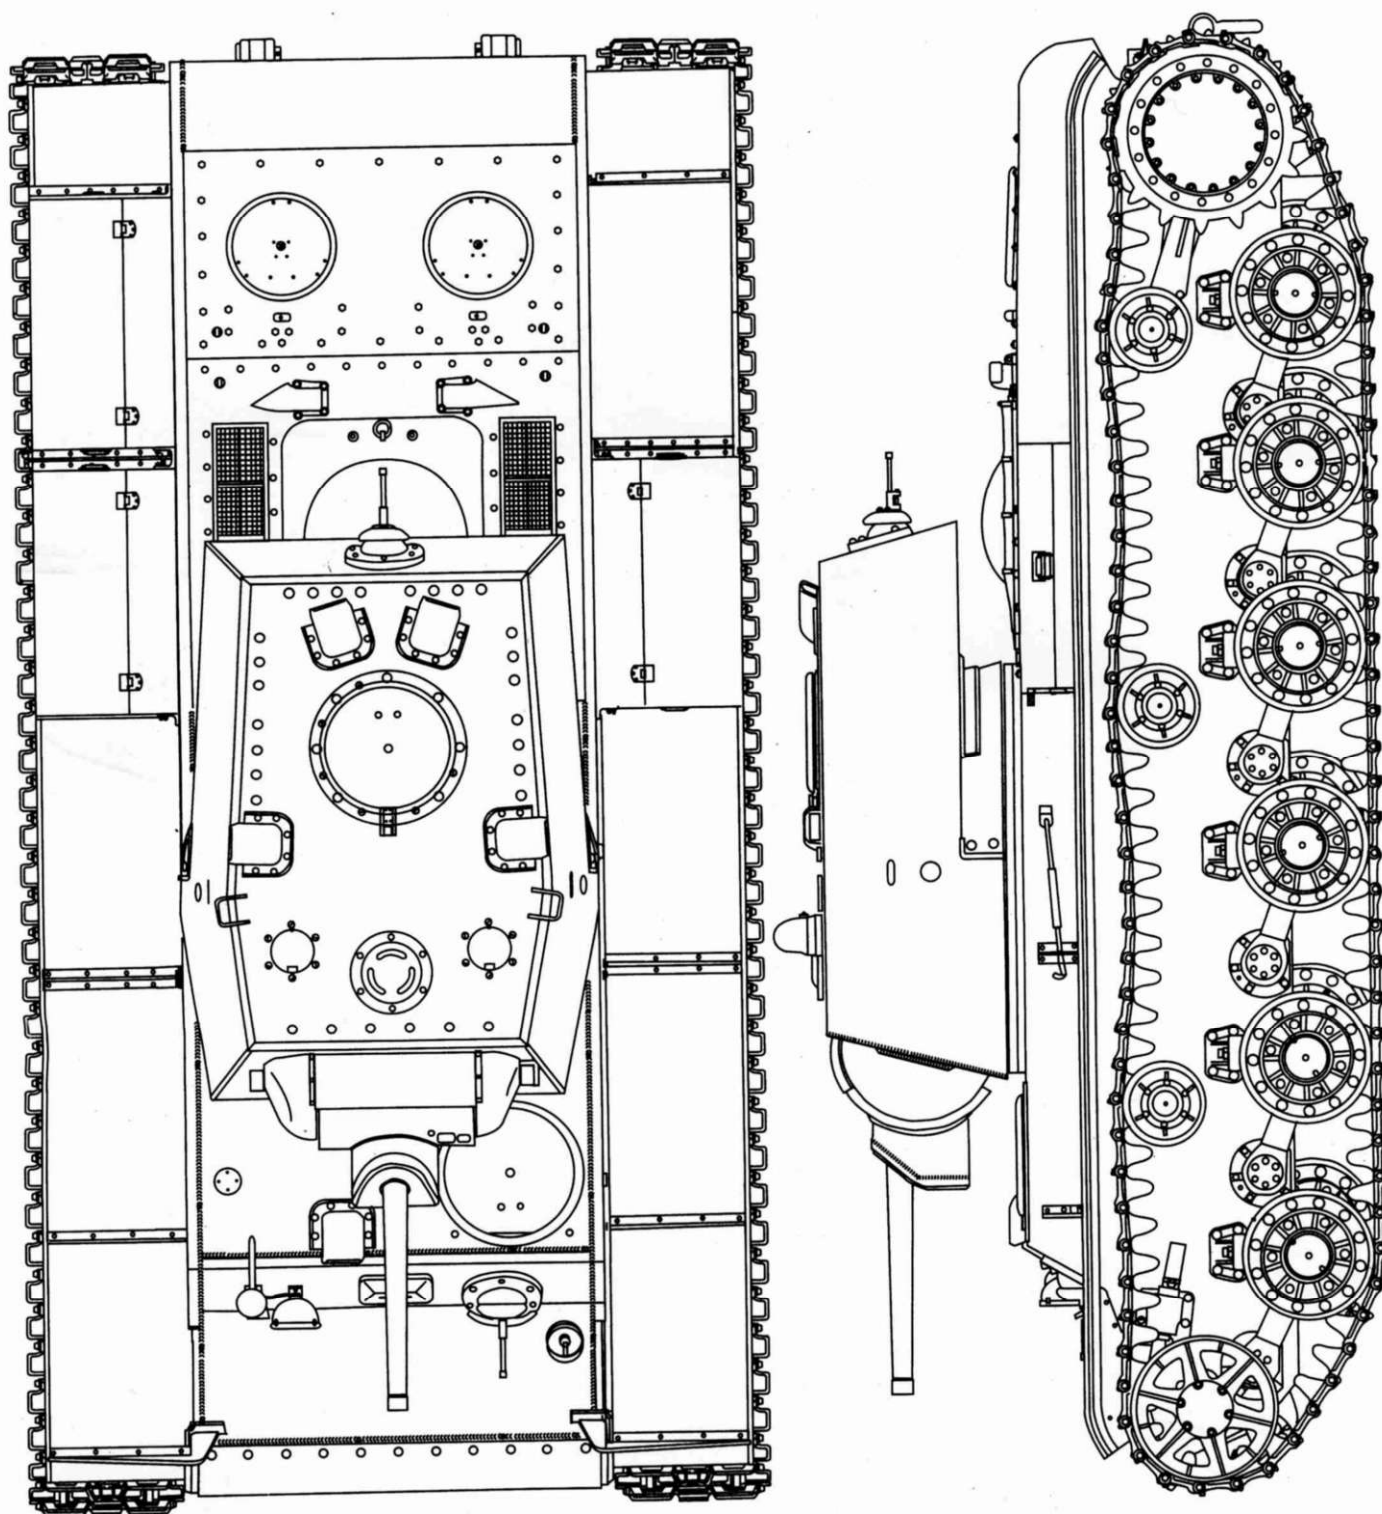
## КВ-1 проекта 1940 г. производства ЛКЗ

КВ-1 проекта 1940 г. ЛКЗ, ранних производственных серий. Вид сверху и сбоку.

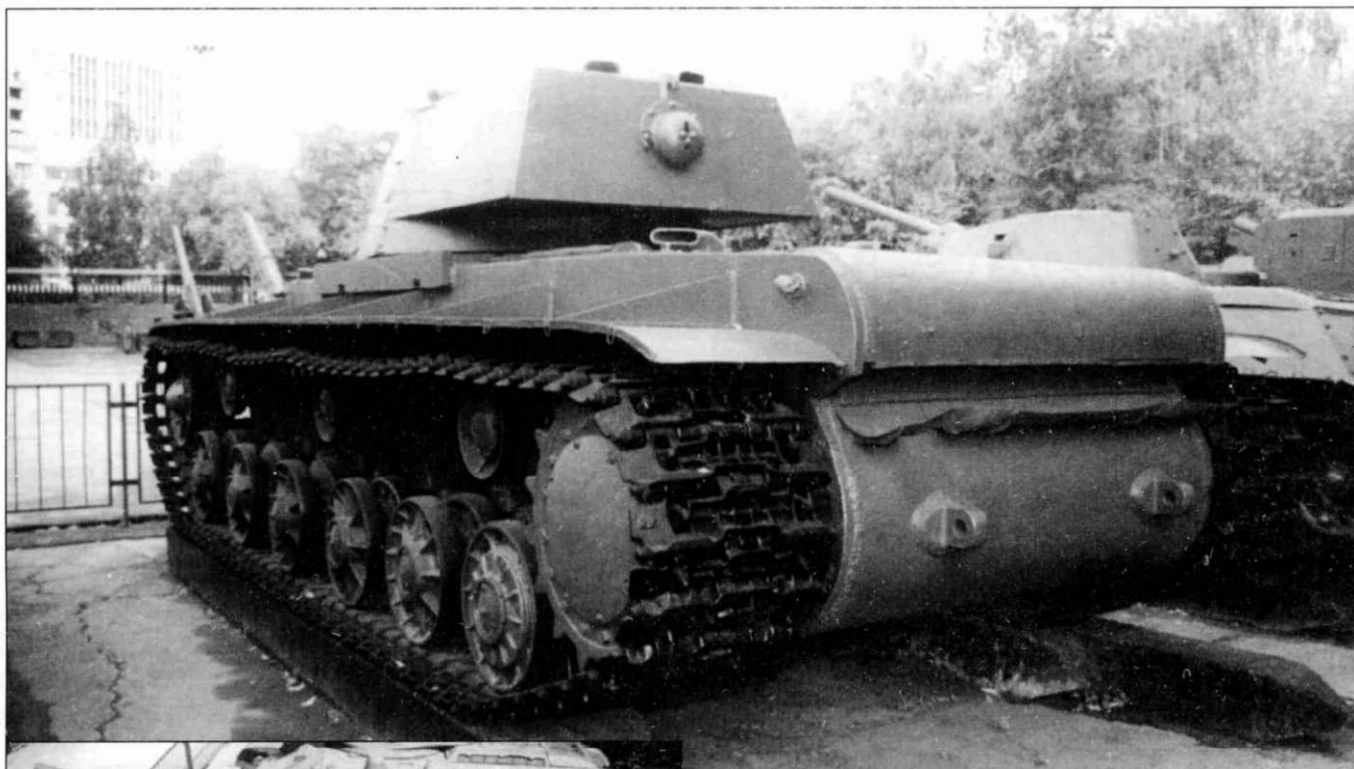
Единственный уцелевший к настоящему времени KV-1 проекта 1940 г. ЧТЗ, поздних производственных серий демонстрируется в Центральном музее вооруженных сил в Москве. Машина вооружена пушкой ЗиС-5 челябинского производства и имеет дополнительное бронирование на переднем листе отделения управления и на бортах в районе погона башины. Опорные катки - смесь из деталей ранних и поздних типов. Танк, по всей вероятности, является испытательной машиной, не участвовавшей в боях. Обратите внимание на ранний двухсекционный опорный каток проекта 1939 г., который установлен непосредственно перед ведущим колесом, тогда как все другие опорные катки - литые односекционные, усиленные, проекта 1942 г. Цельные (без отверстий) уголки-подкрепления для надгусеничных полок - позднего типа.

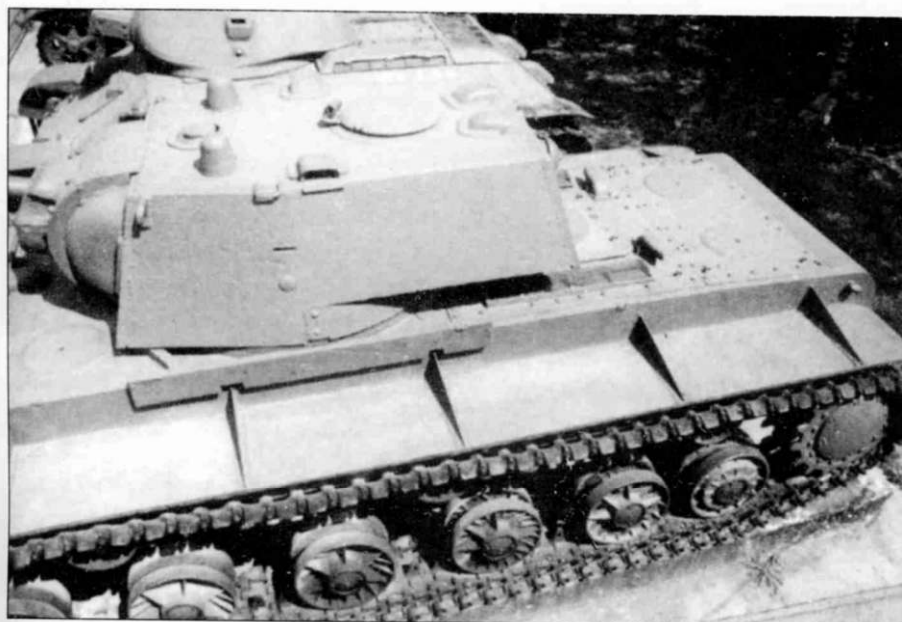
Передняя часть танка видна крыша корпуса и погон башни.

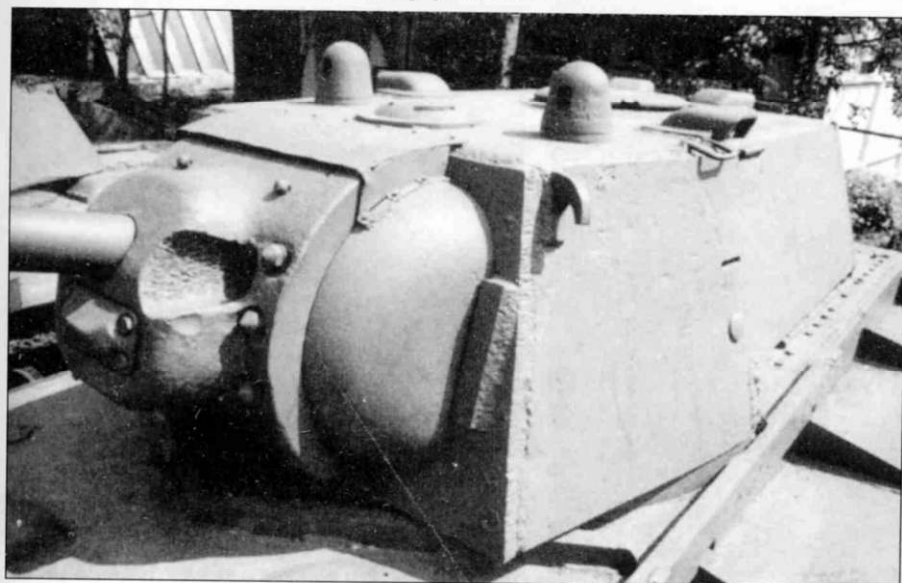
Вид башни спереди. Виден небольшой лючок для обслуживания 76,2 мм пушки ЗиС-5 и типичный вырез в маске пушки. Крюков для подъема башни на серийных машинах не было, они приварены позже во время испытаний.

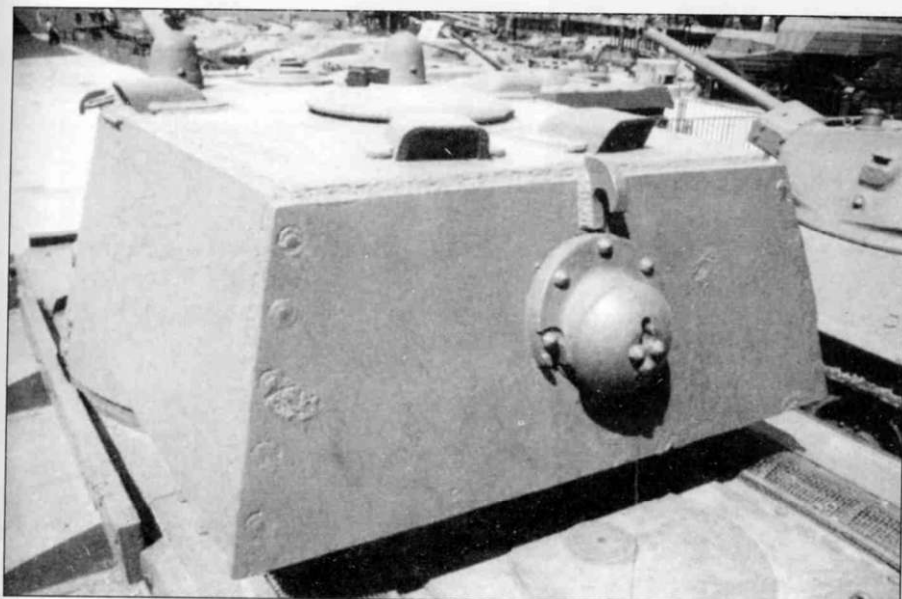
Тыльная часть башни с креплением шаровой установки для 7,62 мм пулемета. Обратите внимание на крепление кормового листа башни. Соединение было или болтовым, или сварным или комбинированным, в зависимости от завода изготовителя. Здесь хорошо видна толщина дополнительных листов бронирования по бортам корпуса.

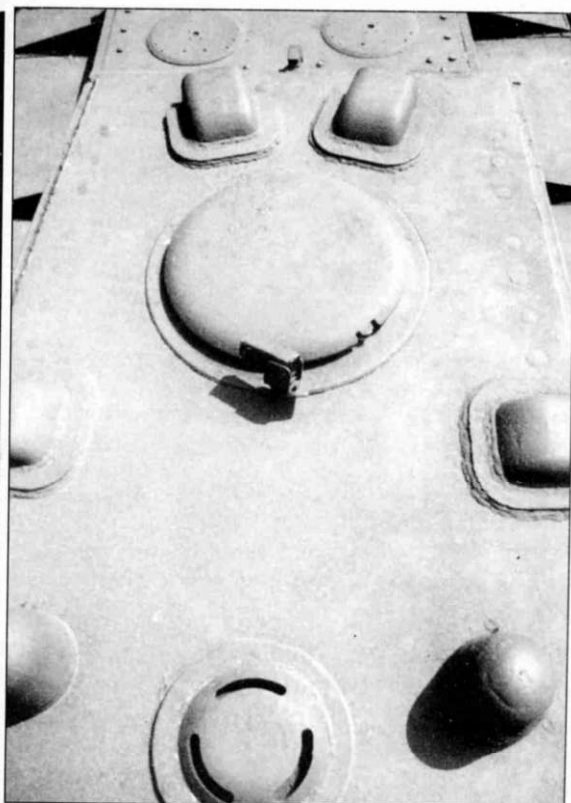
Передняя часть башни с бронированным ограждением вентилятора, перископическим прицелом наводчика ПТ-4-7 (слева впереди) и обзорным перископом командира ПТК (справа впереди). Позади них бронированные ограждения неподвижных перископов наводчика и командира.

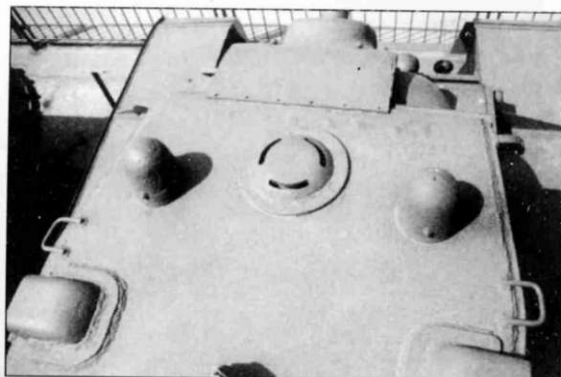
Крыша башни (вид спереди). Все неподвижные перископы на крыше башни и у механика-водителя имеют защитную бронировку, углы их обзора 250 по горизонтали и 20 по вертикали. Для всего экипажа находящегося в башне: командира, наводчика и заднего пулеметчика-заряжающего имелся только один посадочный люк!

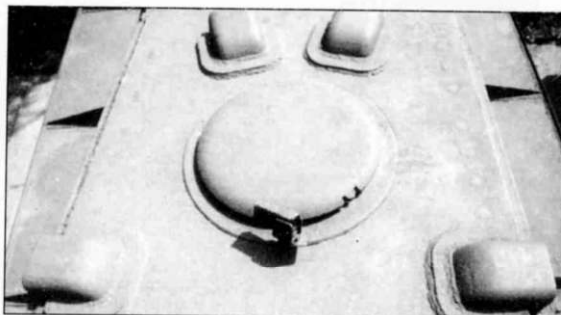
Задняя часть крыши башни с посадочным люком и креплением для установки зенитного пулемета. Впереди видны неподвижные перископы командира и наводчика, а сзади - два неподвижных перископа стрелка кормового пулемета.

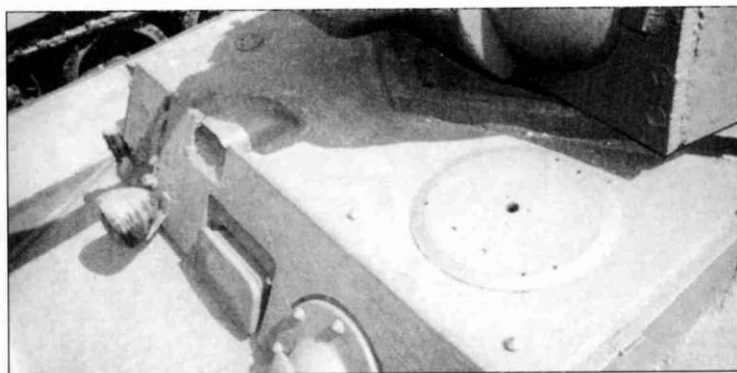
Передняя часть корпуса танка, здесь размещались механик-водитель (с правой стороны) и стрелок-радист (слева, под посадочным люком). Механик-водитель наблюдал за местностью через смотровую щель со стеклоблоком «триплекс» в люке-пробке, а также при помощи подвижного перископа на крыше корпуса.

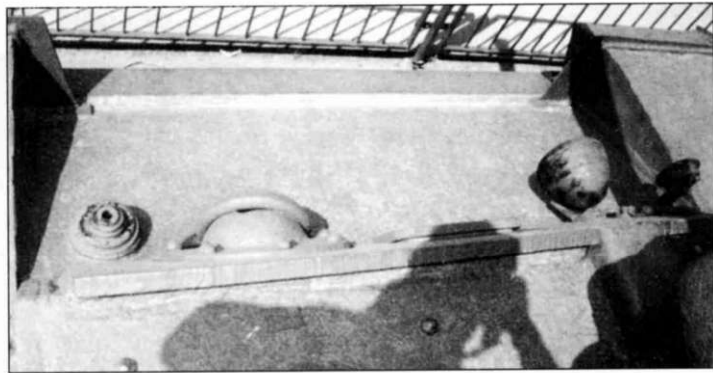
Вид сверху на передний лист корпуса с креплением шаровой установки пулемета. Видна дополнительная броневая плита установленная на корпусе. В правой части фотографии видна фара, а в левой - антенный ввод.

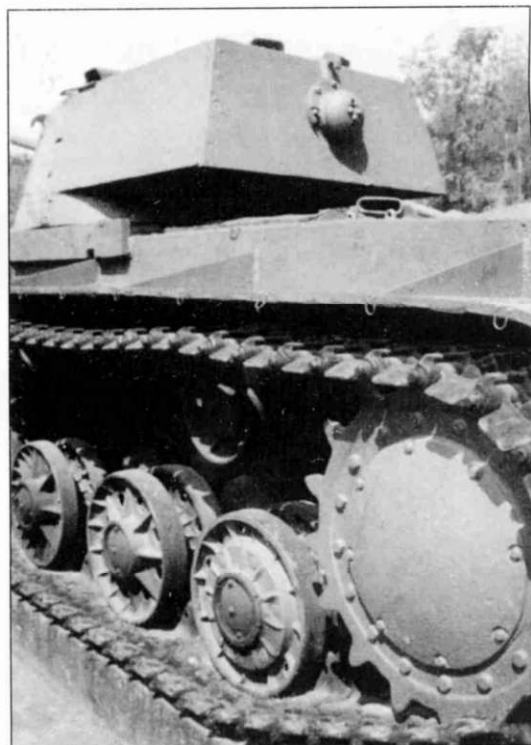
Кормовая часть корпуса с узлами ходовой части: ведущим колесом, опорными катками и поддерживающими роликами позднего типа. Обратите внимание на кронштейны для удаления грязи с ведущего колеса.

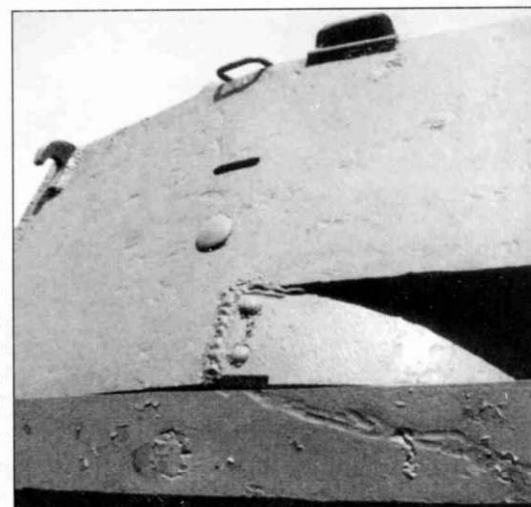
Левая сторона башни с амбразурой для стрельбы из личного оружия и смотровой щелью наводчика со стеклоблоком. Такая же щель имеется и на правой стороне башни для командира танка.
