# КВ-1

**МАШИНЫ РАННИХ ВЫПУСКОВ**

# Типы танков KB-1 ранних производственных серий.

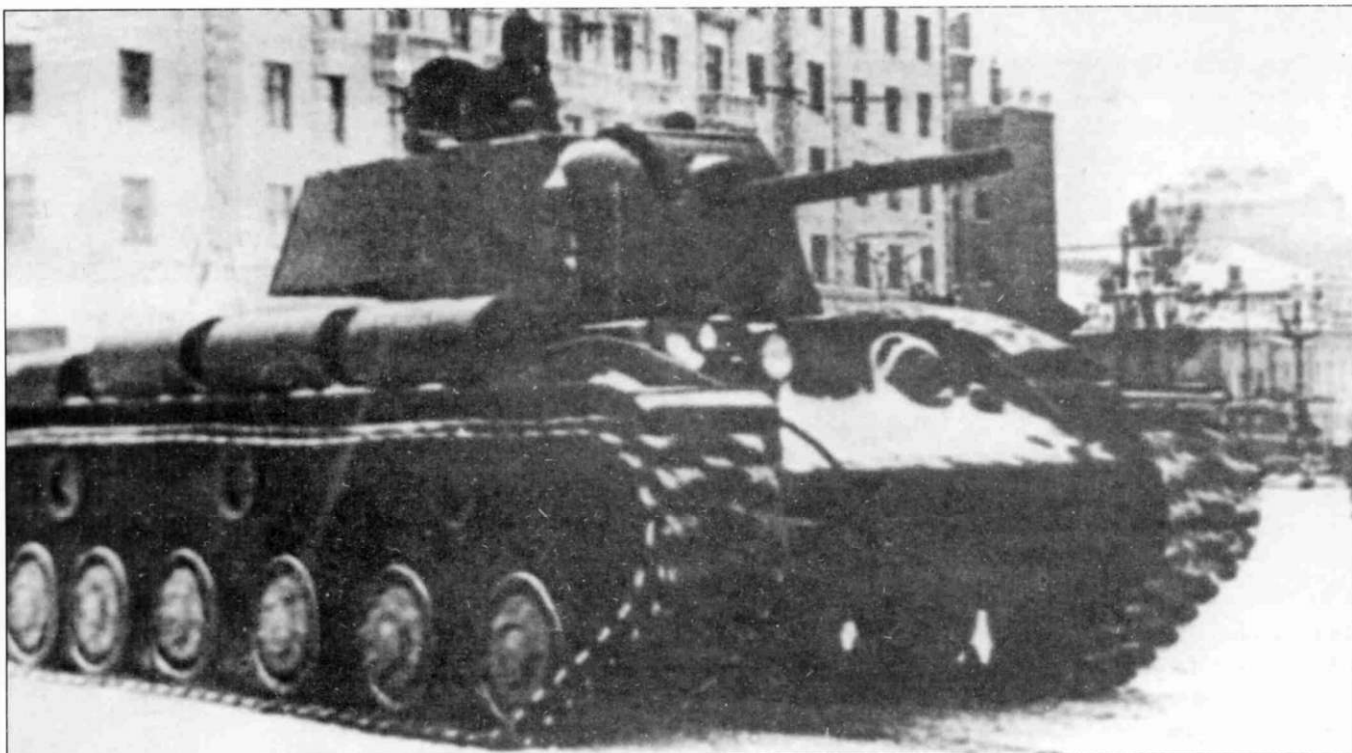
По дополнительным топливным бакам и пушке Ф-32 можно определить, что на этом снимке изображен танк KV-1 проекта 1940 г. производства ЛКЗ с двигателем М-17. За исключением топливных баков, эта машина внешне совершенно идентична обычным танкам проекта 1940 г. производства ЛКЗ.

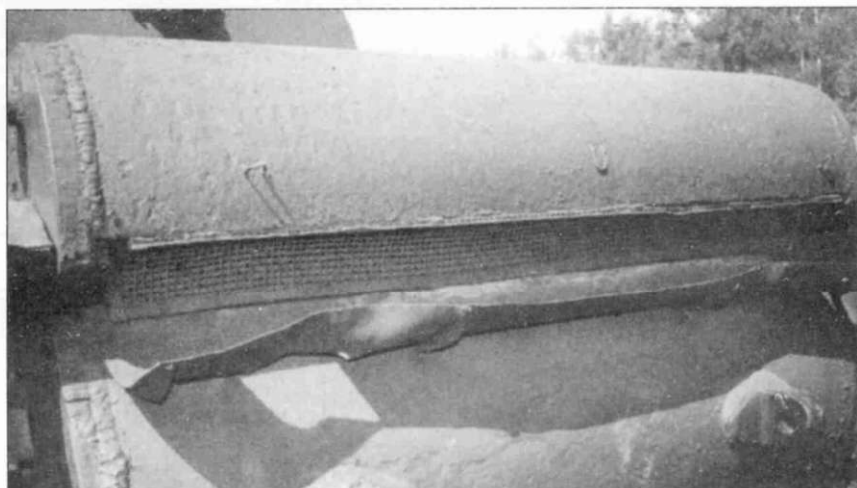
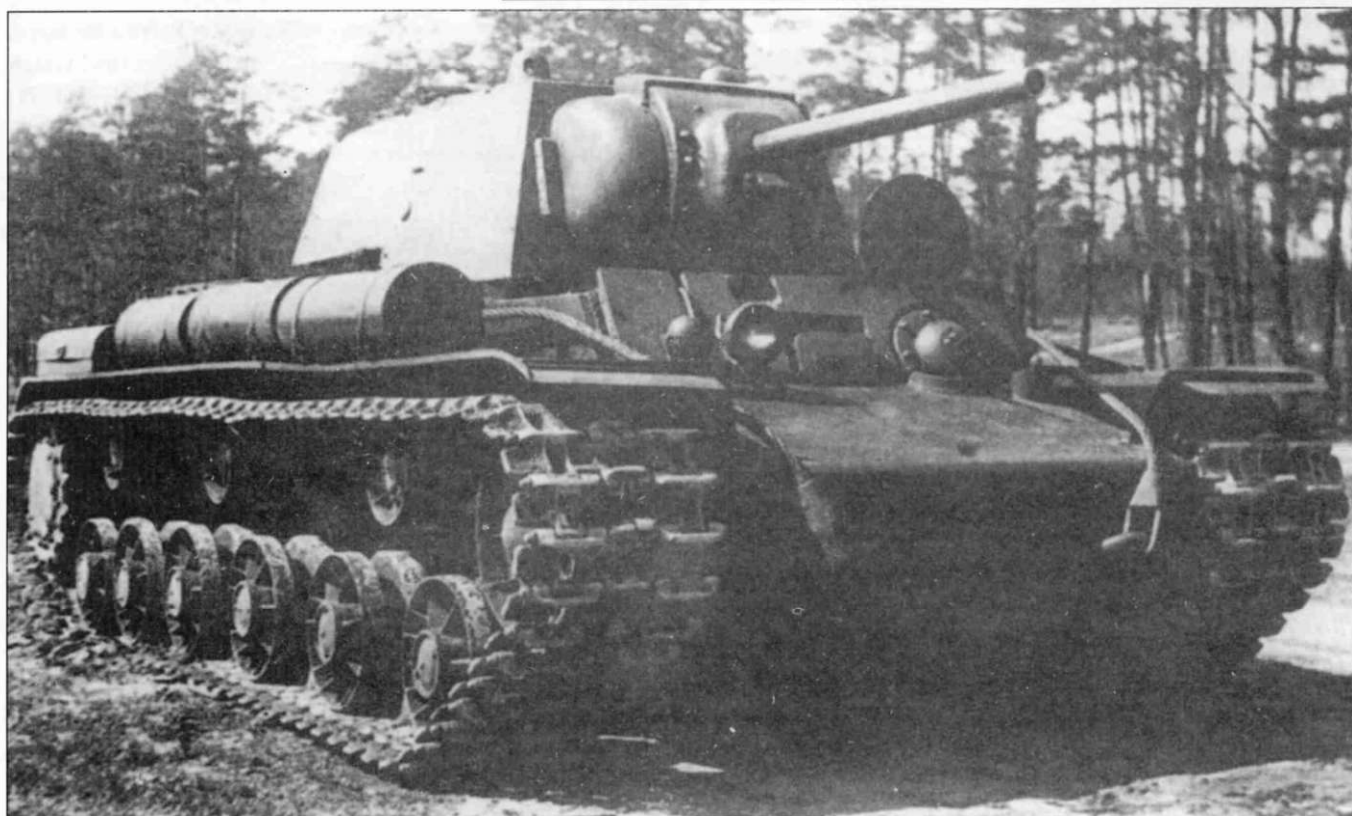
Маленький лючок для обслуживания орудия в маске, типичный для ЗиС-5, и дополнительные топливные баки на надгусеничных полках на этой машине и танке на следующем фото характерны для KV-1 проекта 1940 г. производства ЧТЗ с двигателем М-17, изготавливавшихся на Челябинском заводе в конце 1941 года.

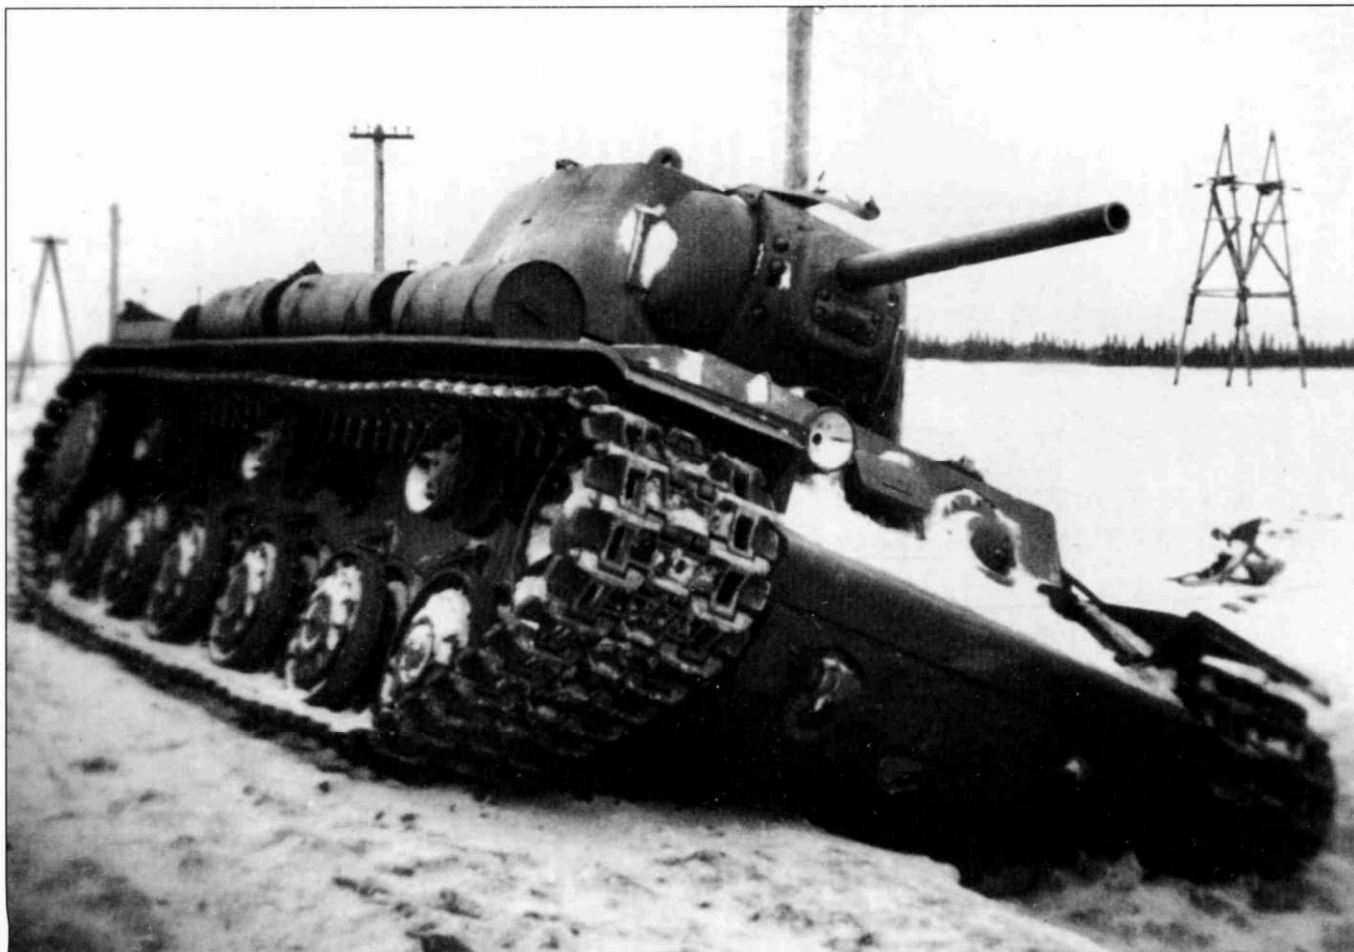
КВ-1 проекта 1940 г. производства ЧТЗ с двигателем М-17.

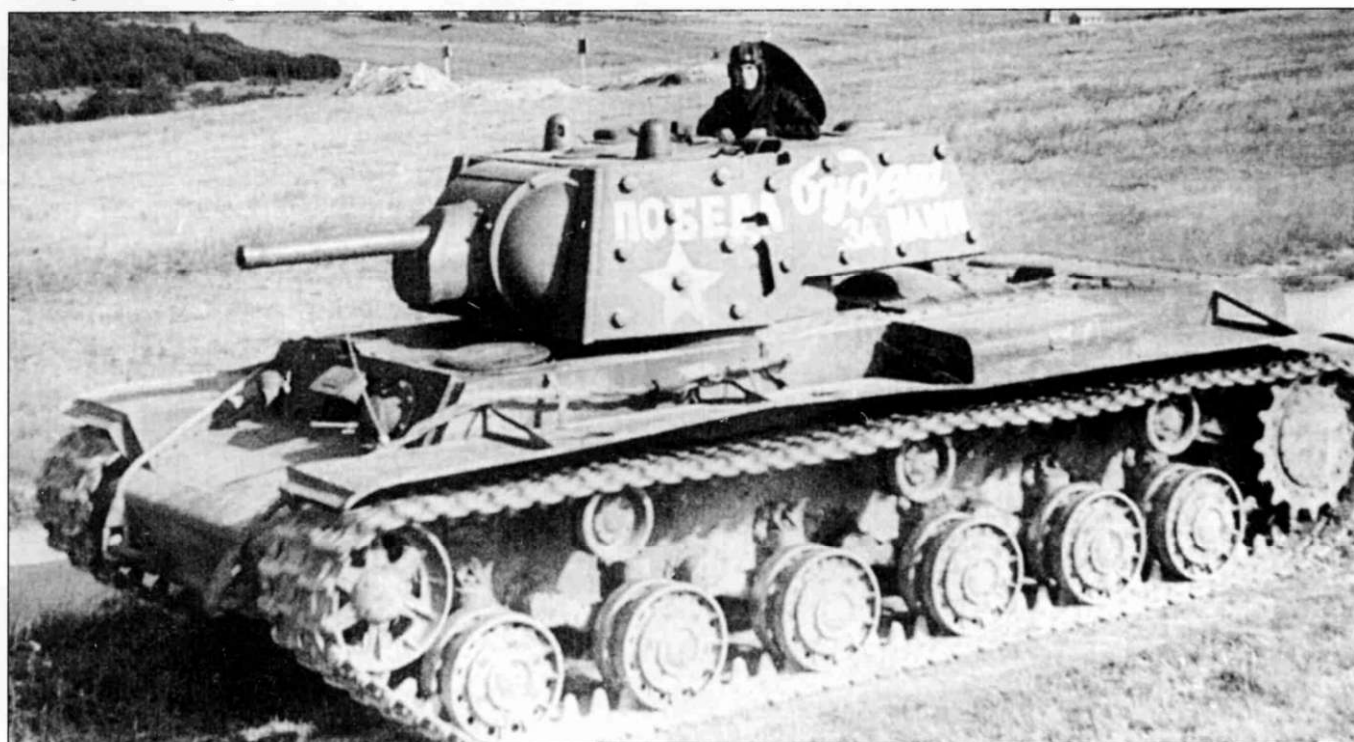
Чтобы повысить защищенность КВ от обстрела немецкой противотанковой артиллерии, особенно от огня 88 мм зенитных орудий Flak 36, в июне 1941 года был разработан комплект дополнительной навесной брони («экраны»), для установки как на танки КВ-1. Дополнительное бронирование состояло из отдельных листов, толщиной 20/25-30/35 мм и крепилось на башню и корпус КВ-1. Эта конструкция рассматривалась как «временная мера», а серьезные проблемы с материалами и производственными мощностями привели к тому, что некоторые машины не получали полного комплекта «экранов». В результате встречались танки с «экранами», установленными на башне и корпусе, но были и танки у которых «экраны» были установлены только на башне. Такие КВ-1 называли «экранированные». Танк на этом снимке - КВ-1 проекта 1940 г. поздних производственных серий (с дополнительной наварной броней на переднем листе корпуса) с экранами установленными только на башне.

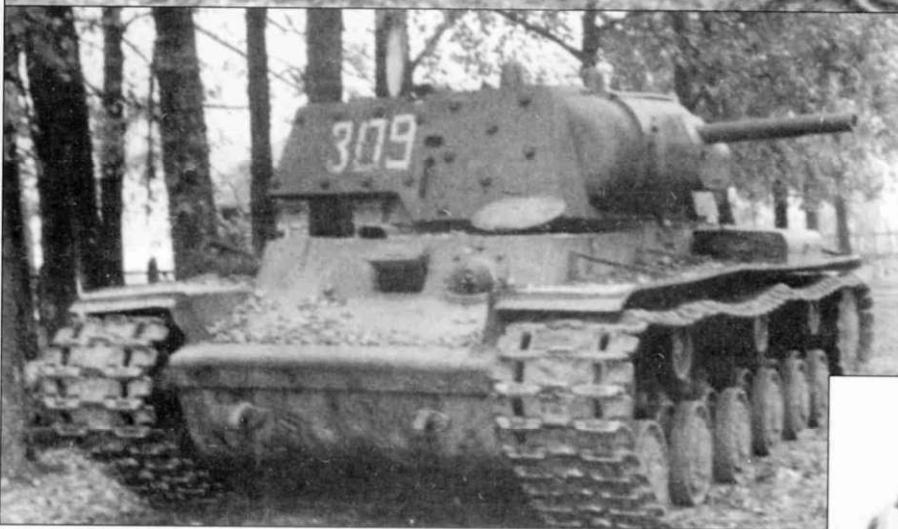
*КВ-1 проекта 1940 г., ранних производственных серий без усиленного бронирования с экранами. Здесь хорошо видно, что в районе погона башни и отсутствует дополнительная броня.*

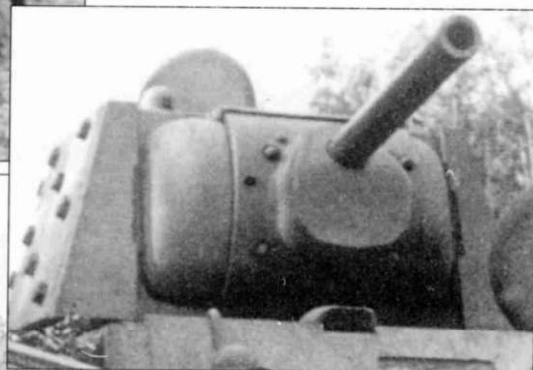
*Обратите внимание, что на этом экранированном танке КВ (дополнительно бронирована только башня) необычная маска пушки (видно только четыре болта). Сравните с фотографией, находящейся рядом.*

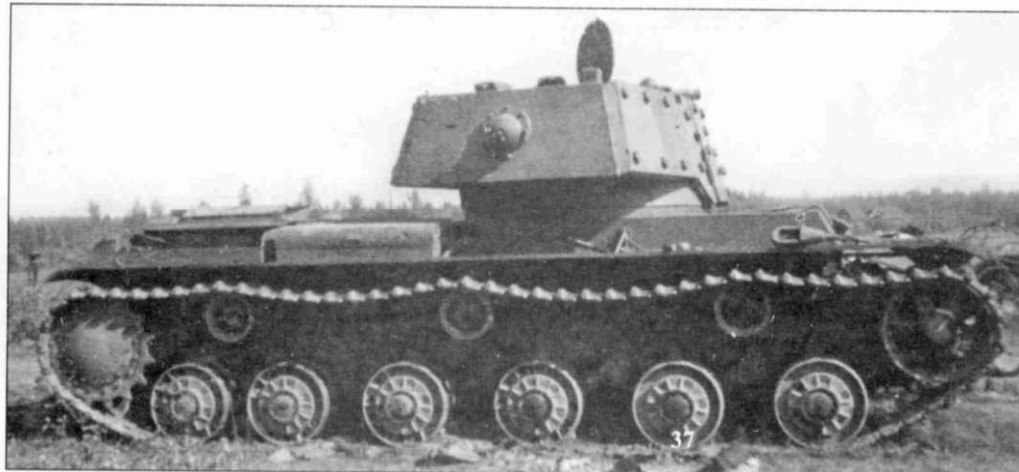
*КВ-1 проекта 1940 г., ранних производственных серий с экранами (дополнительно бронирована только башня). На этой фотографии развернутая кормой к зрителю башня позволяет хорошо рассмотреть толщину броневых экранов. Два передних опорных катка, уже позднего, усиленного типа.*

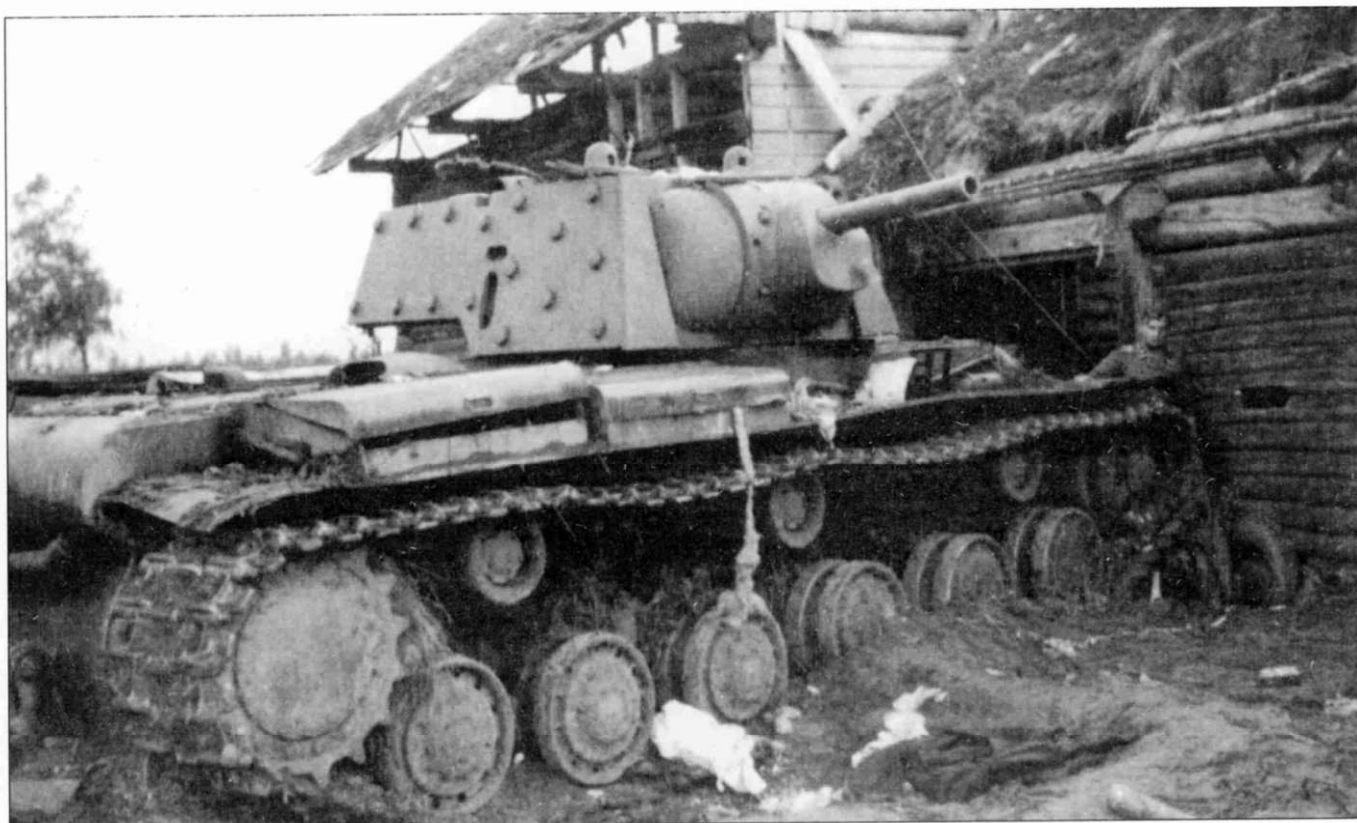
Три снимка танка KV-1 проекта 1940 г., ранних производственных серий с экранами (дополнительно бронирована только башня). Машина была подбита и остановилась около сарая. Согласно доступным фотодокументам, экранировались только KV-1 проекта 1940 г., вооруженные пушкой Ф-32.

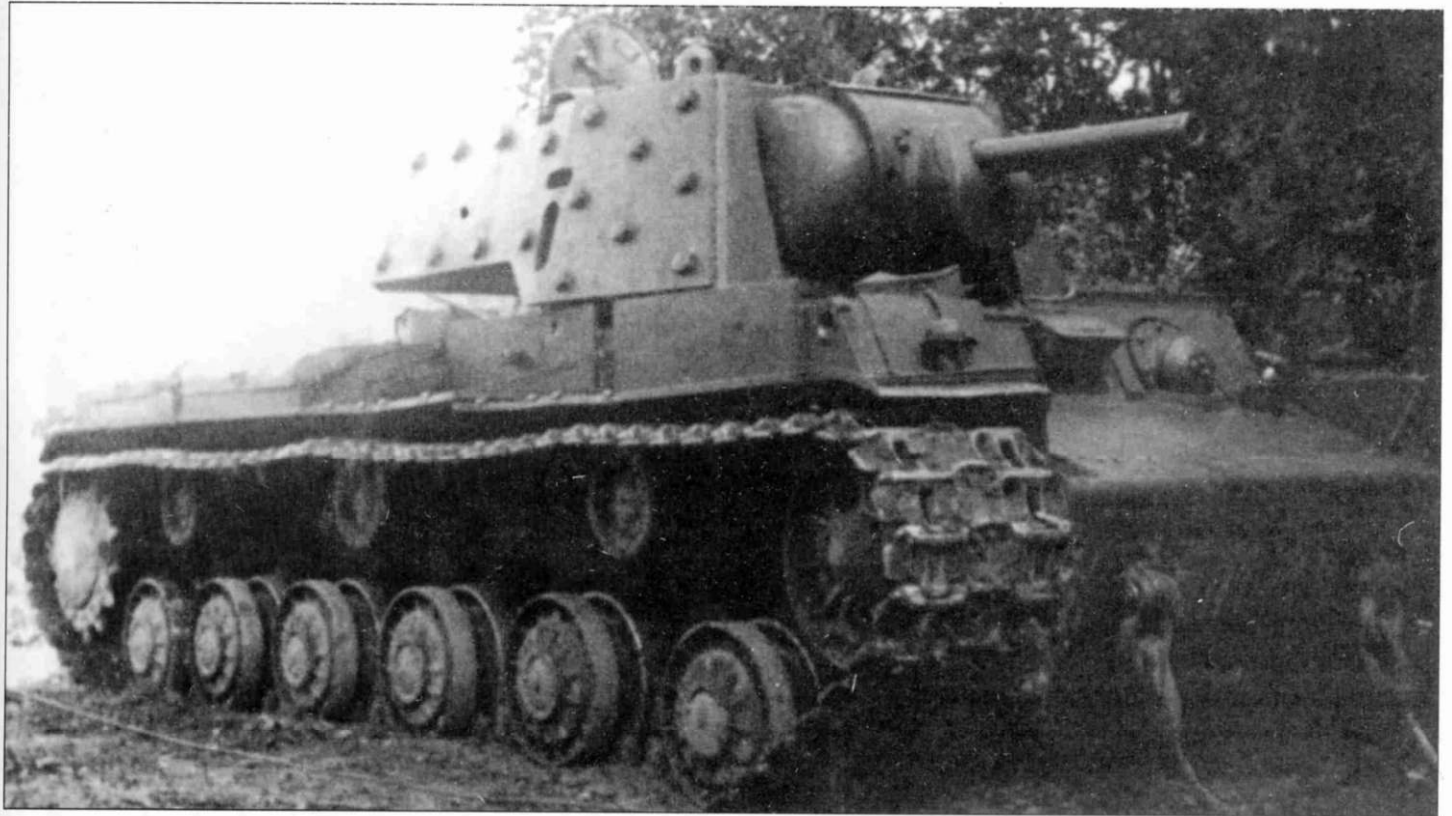
*Редкий фотоснимок, на котором запечатлен танк КВ-1 проекта 1940 г. поздних производственных серий (с дополнительными наварными листами брони на корпусе) с экранами. Различие между ранними наварными броневыми листами и более поздними экранами, устанавливаемыми на корпусе в районе башенного погона становится ясным при сравнении этой фотографии с фотографией ниже.*

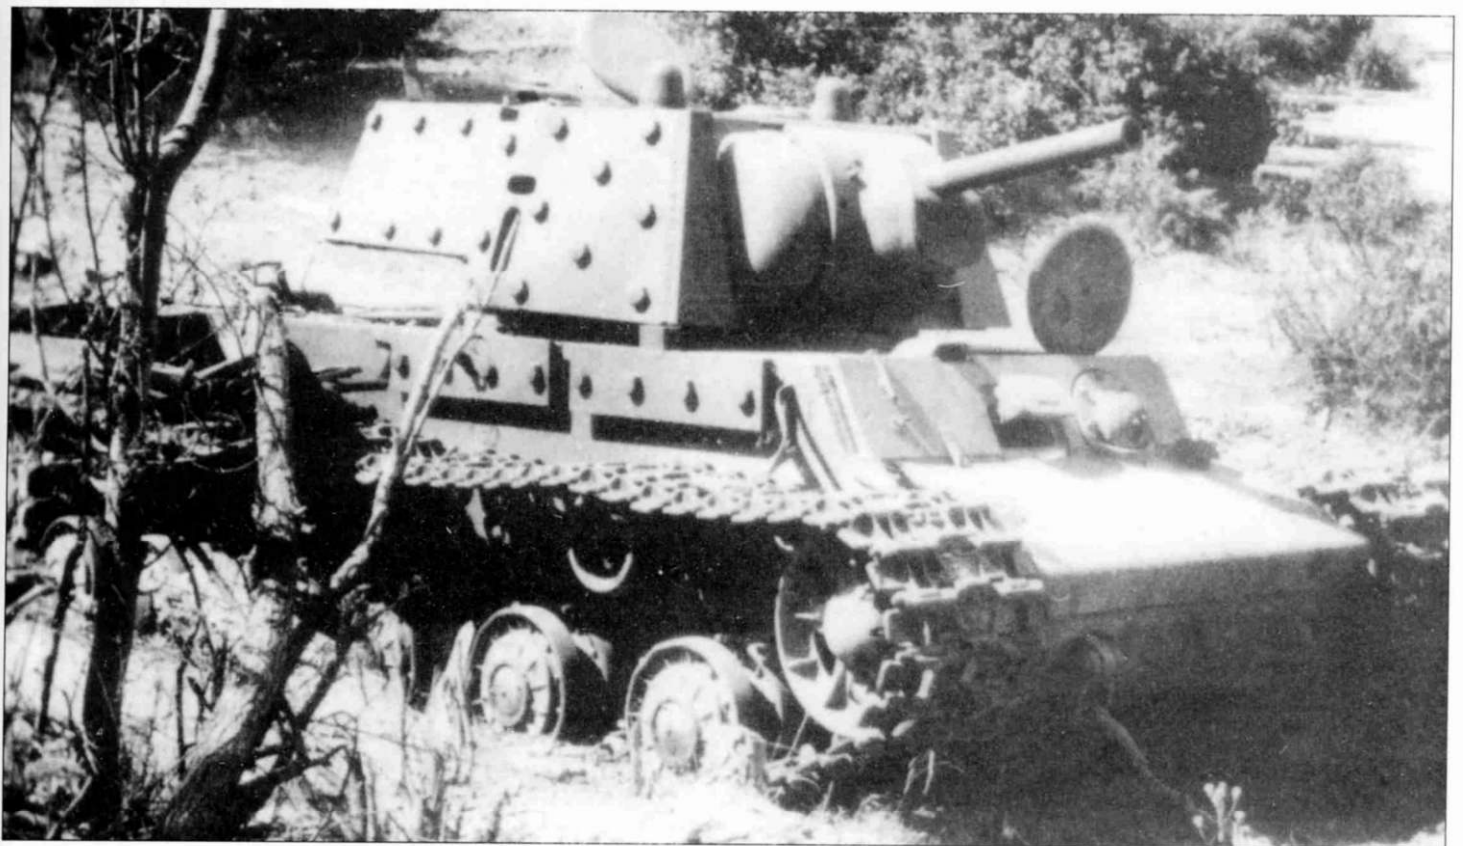
*Благодаря сорванной надгусеничной полке хорошо видны экраны, установленные на корпусе и башне этого танка КВ-1 проекта 1940 г.*

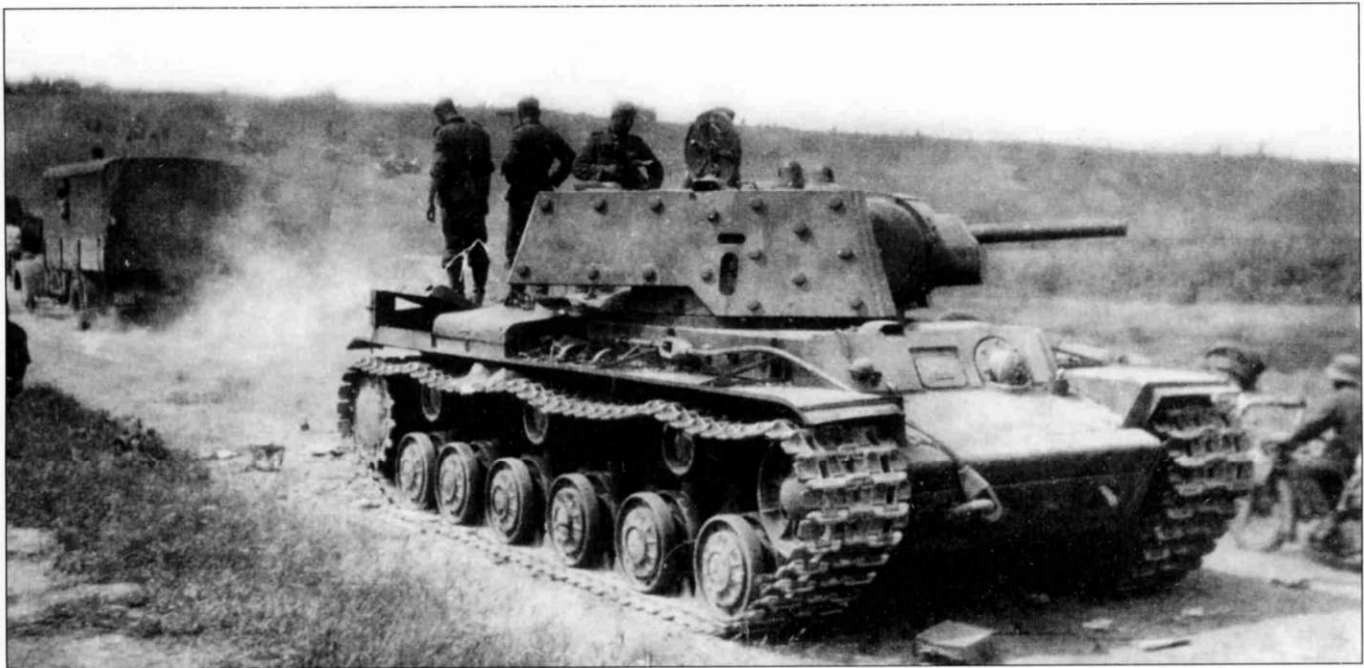
*Немецкие солдаты осматривают подбитый КВ-1 проекта 1940 г. поздних производственных серий (дополнительная наварная броня) с экранами (на корпусе и башне), стоящий прямо на проселочной дороге. Дополнительные броневые экраны еще больше затруднили немцам борьбу с этими танками.*

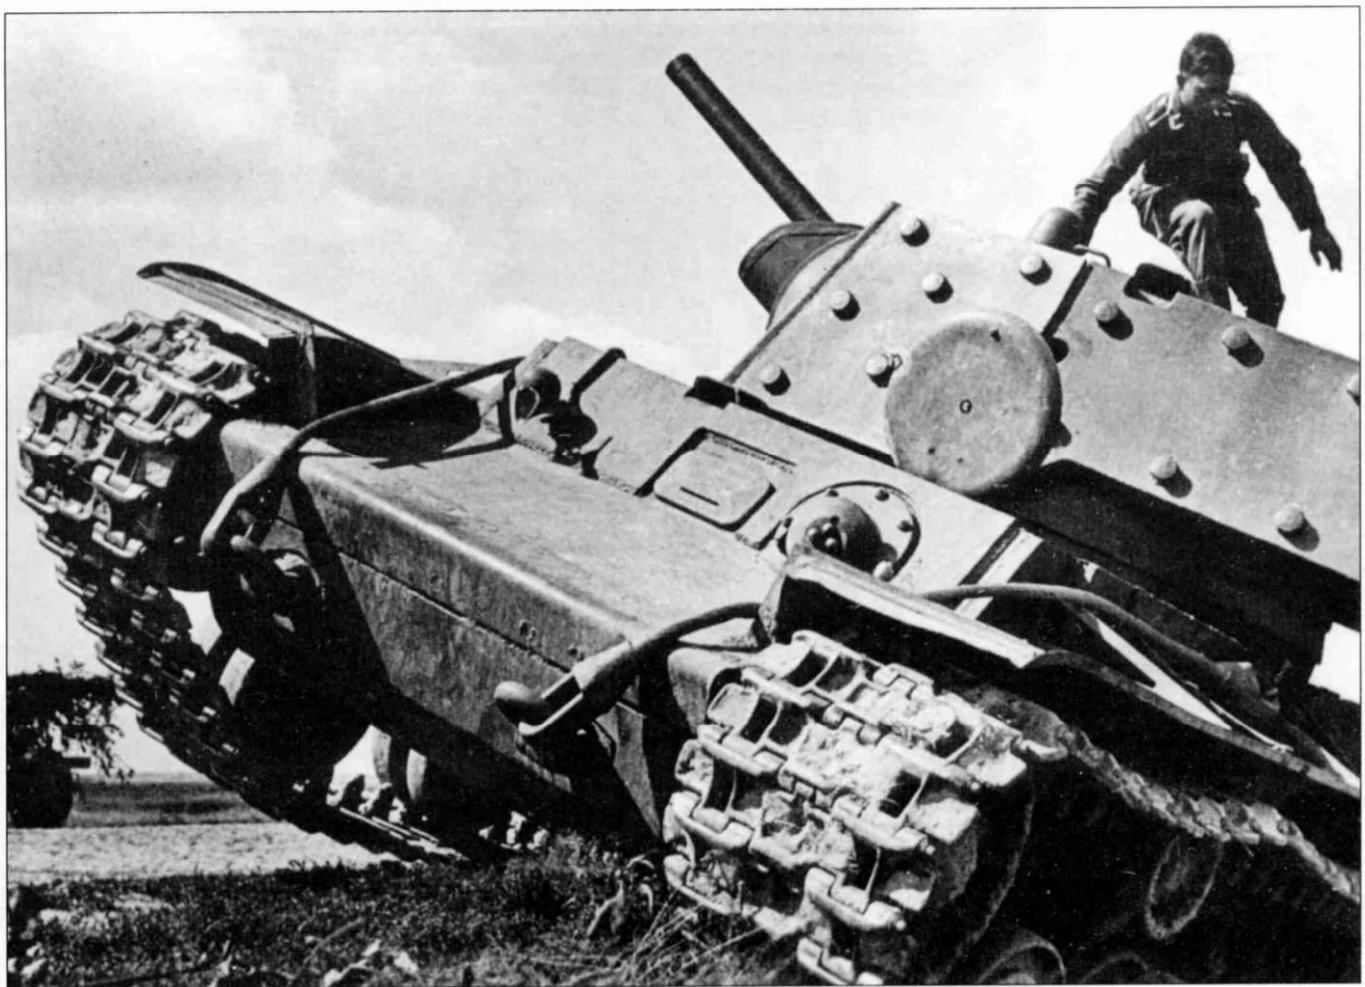
*КВ-1 проекта 1940 г. поздних производственных серий (дополнительная наварная броня) с экранами (на корпусе и башне). Хорошо видны массивные болты, которыми экраны крепились к броне. Обратите внимание на вырезы в броневых экранах под перископы на крыше башни.*

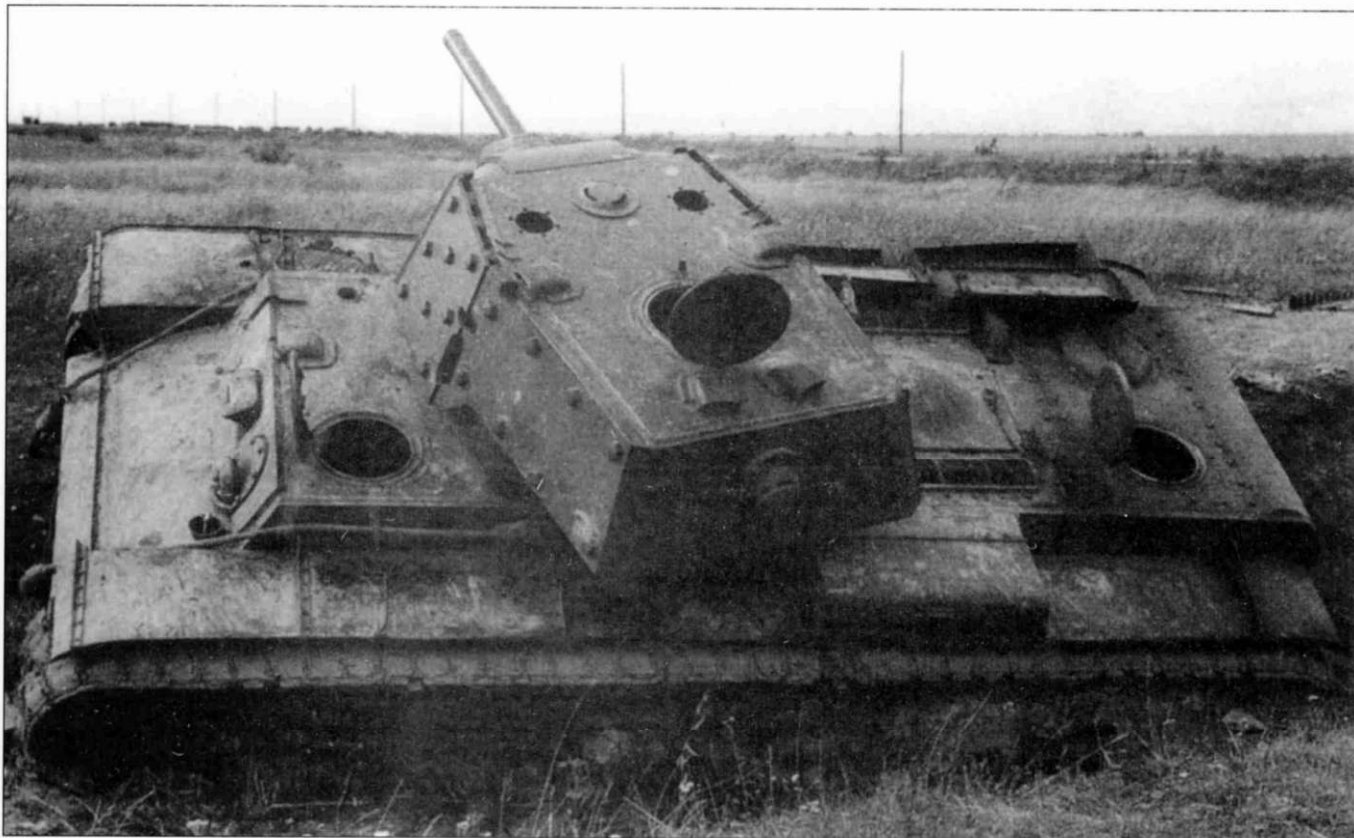
*Вид сверху на KV-1 проекта 1940 г. поздних производственных серий (дополнительная наварная броня) с экранами (на корпусе и башне) позволяет хорошо рассмотреть толщину брони экранов башни, а также размер промежутка, на который отстояли экраны от поверхности основной танковой брони.*

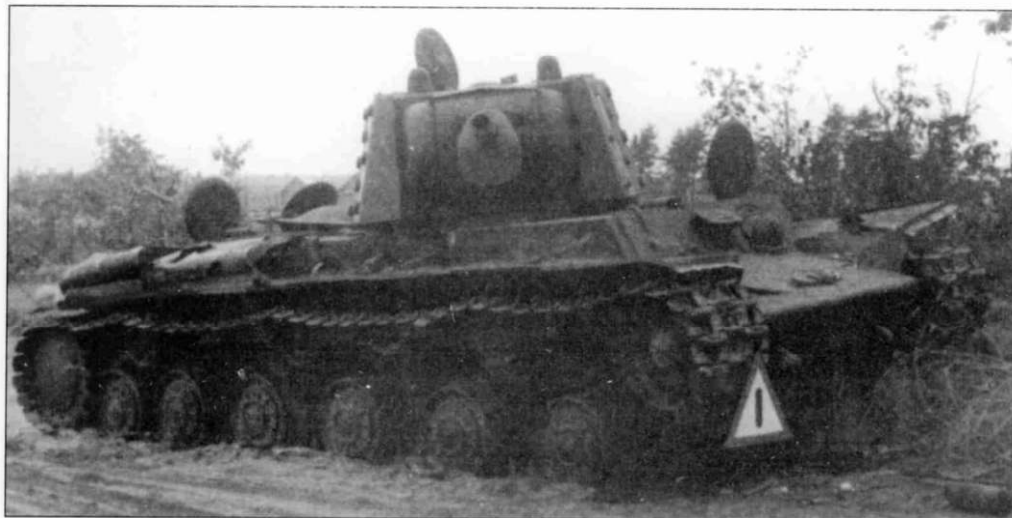
*Вид спереди на KV-1 проекта 1940 г. поздних производственных серий (дополнительная наварная броня) с экранами (на корпусе и башне), использованный немецкими войсками как дорожный знак. Хорошо видны передние экраны на башне.*

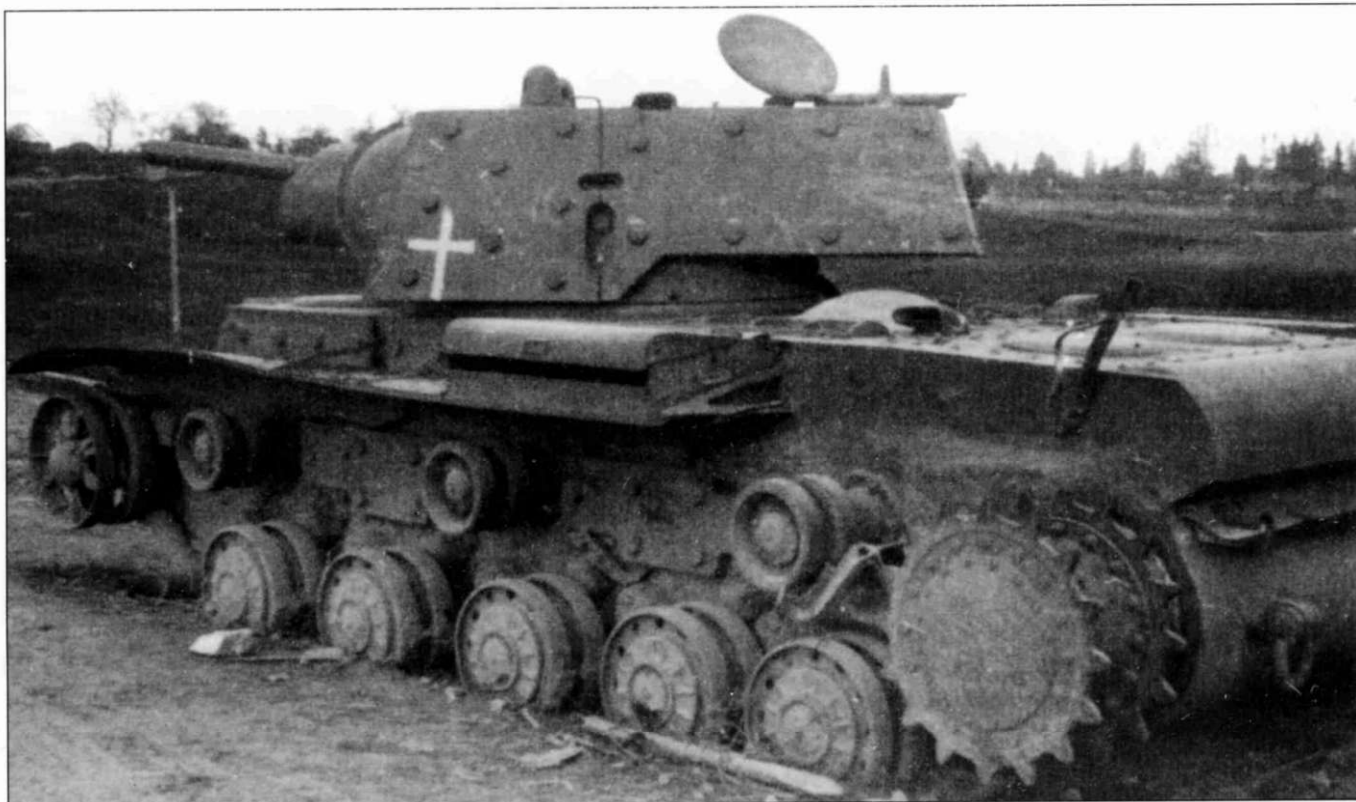
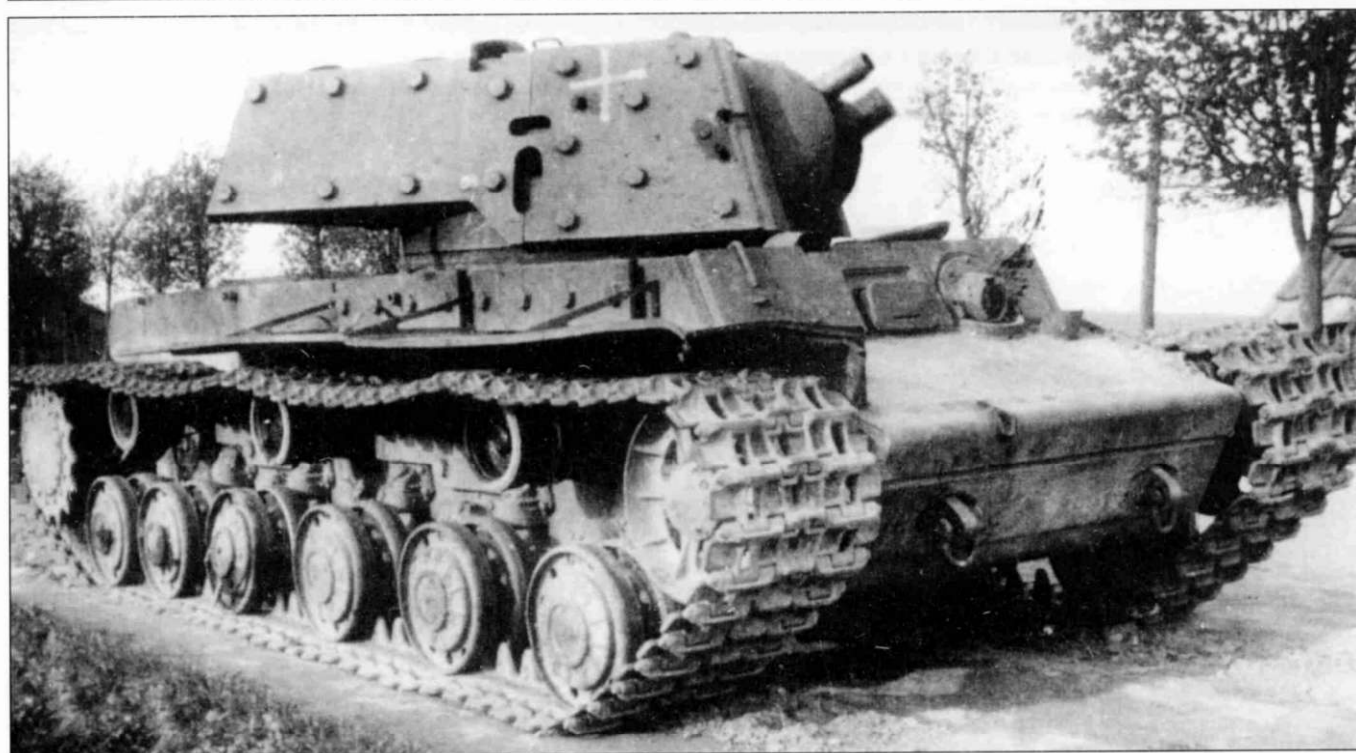
Три фотографии танков KV-1 проекта 1940 г. поздних производственных серий (дополнительная наварная броня) с экранами (на корпусе и башне). Здесь хорошо видны экраны, установленные в нижней части бортов корпуса. Форма экранов часто варьировалась из-за возникавших проблем с материальным снабжением в процессе их производства.

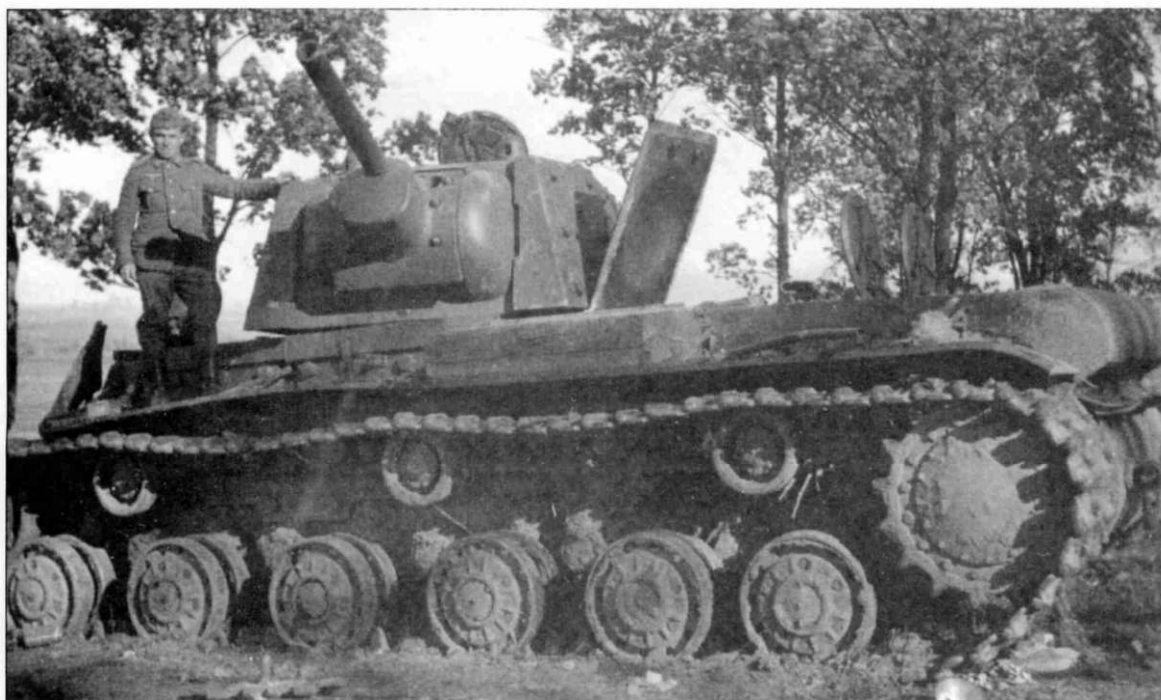
*КВ-1 проекта 1940 г. поздних производственных серий (дополнительная наварная броня) с экранами (на корпусе и башне), подбитый на обочине дороги.*

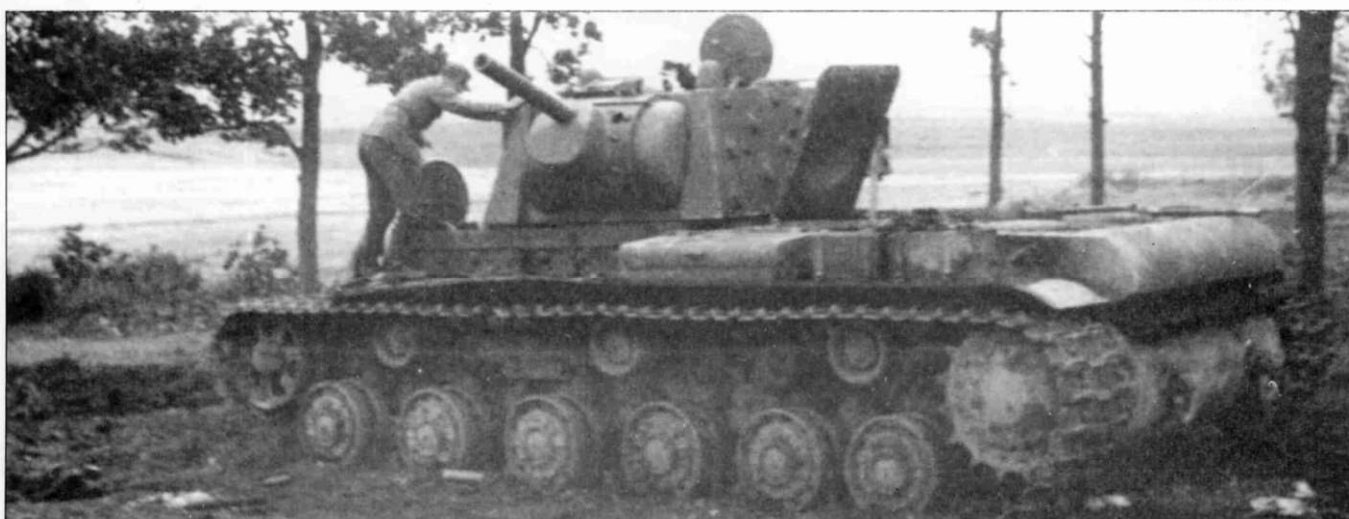
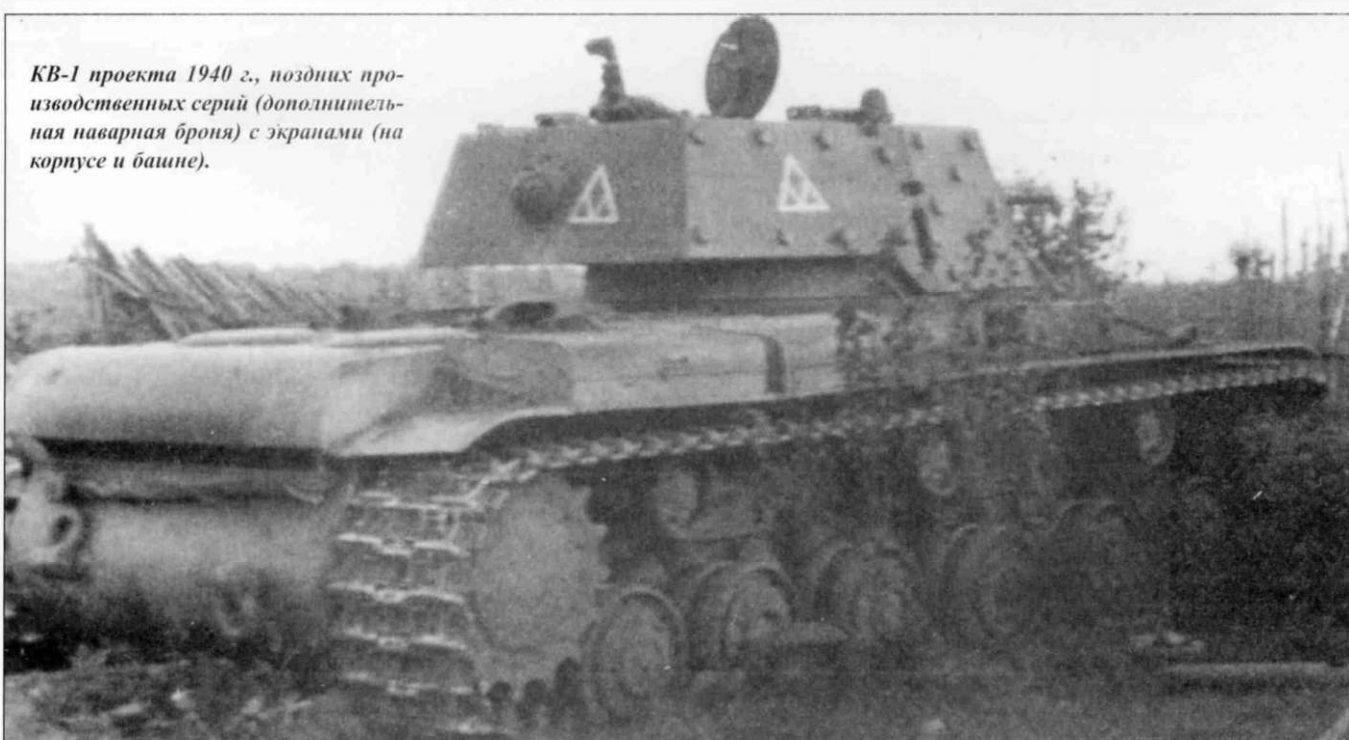
*КВ-1 проекта 1940 г., поздних производственных серий (дополнительная наварная броня) с экранами (на корпусе и башне).*

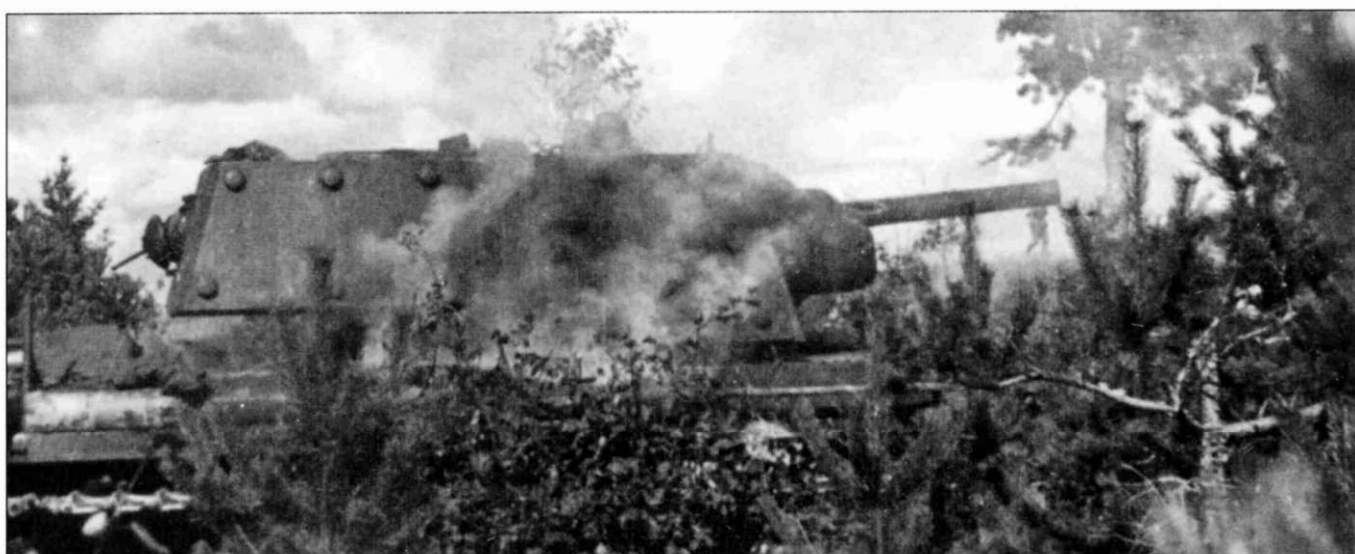
*Горящий KV-1 с экранами. Не обладающий достаточным запасом мощности и механической надежности, KV плохо реагировал на увеличение веса при установке дополнительных броневых экранов.*

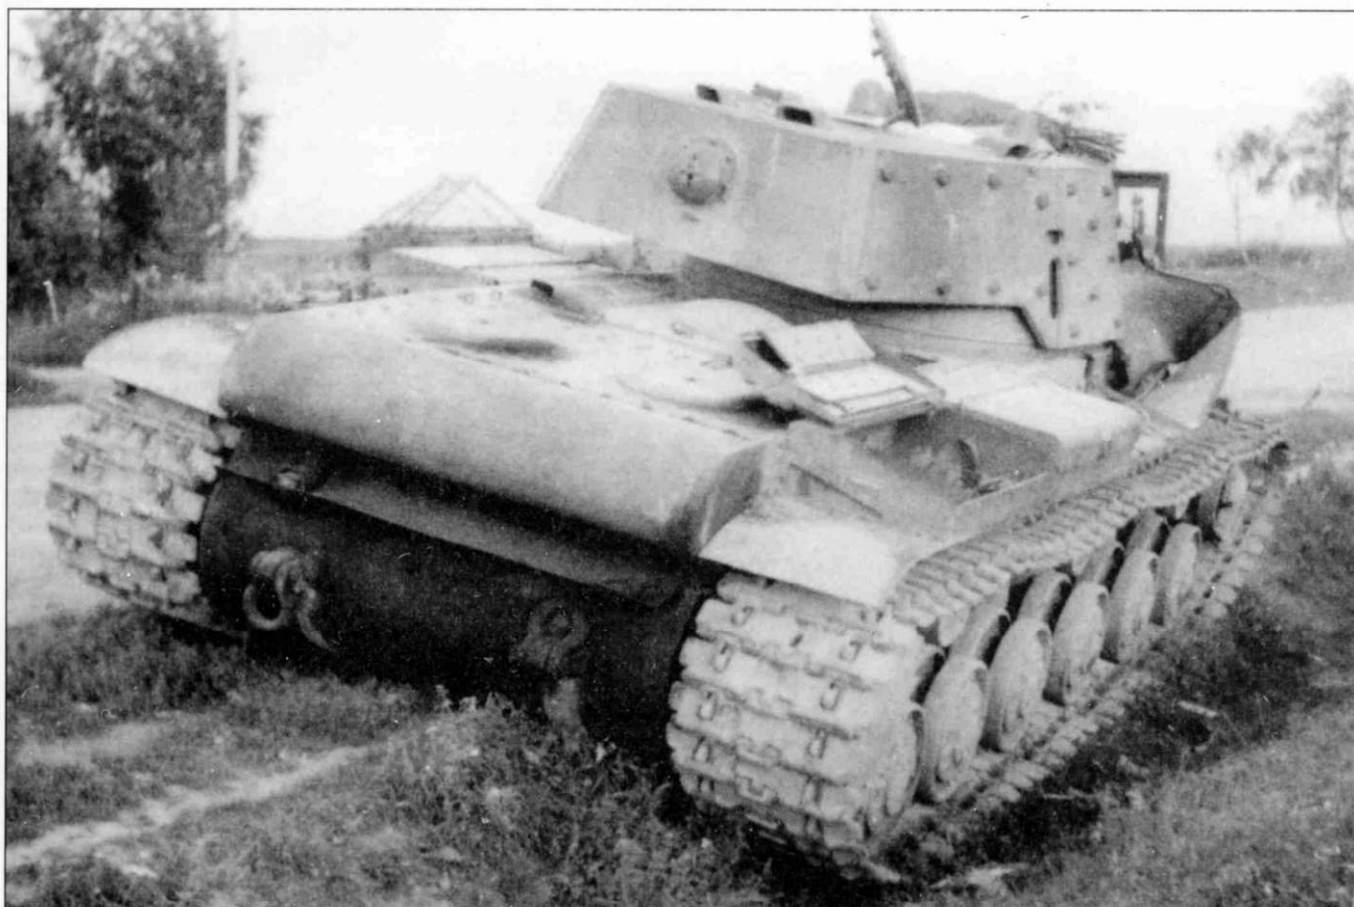
*KV-1 проекта 1940 г. поздних производственных серий (дополнительная наварная броня) с экранами (на корпусе и башне). Крышка ящика укладки открыта.*

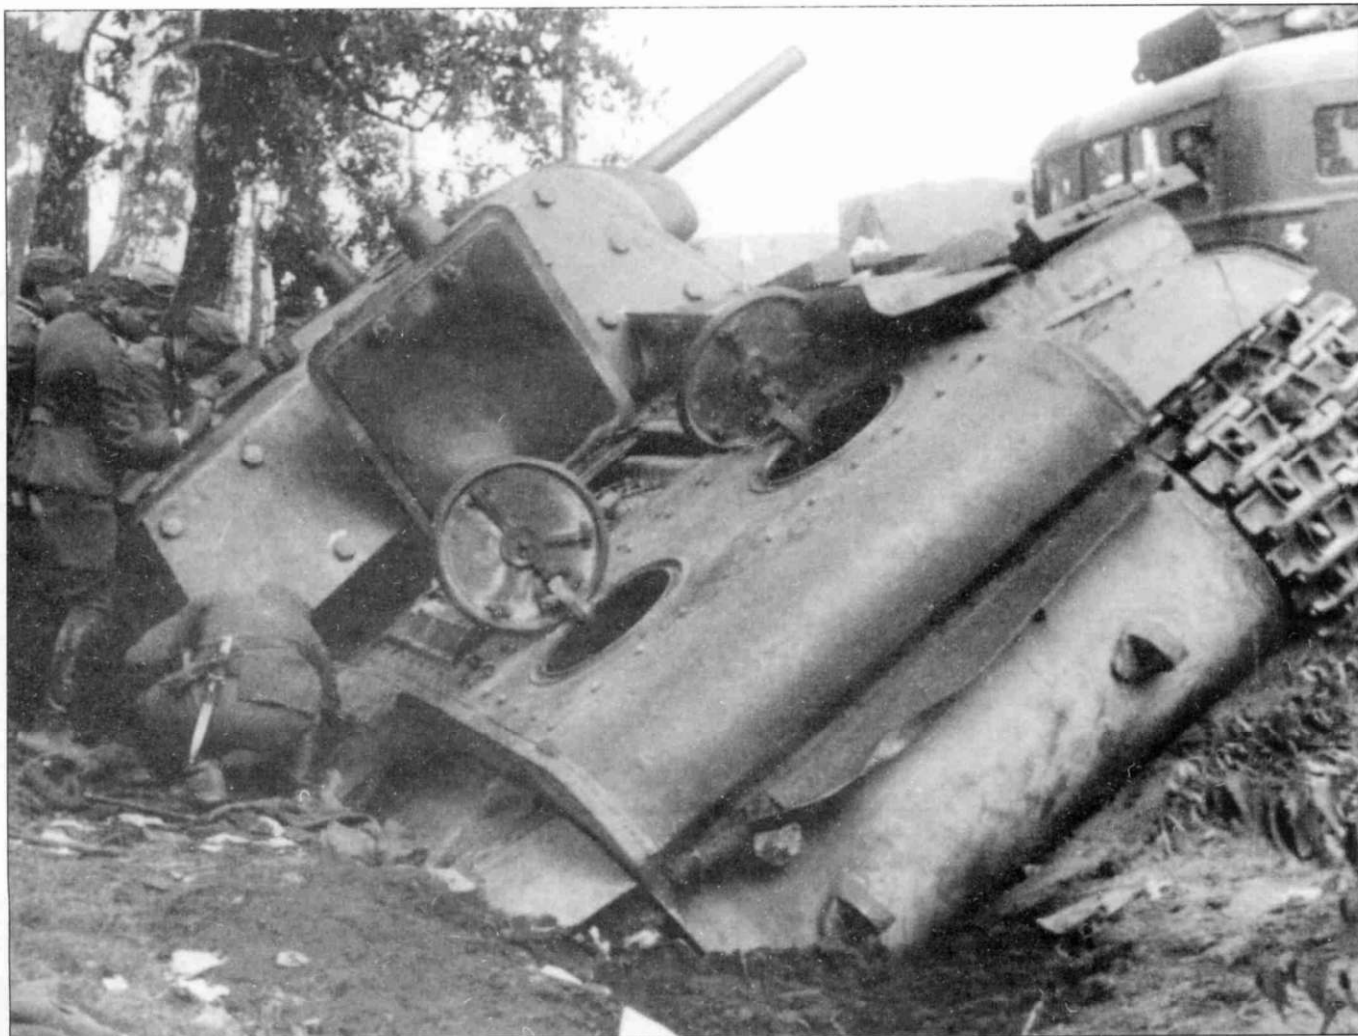
На этой фотографии KV-1 с экранами хорошо видны внутренние детали двух открытых круглых люков для обслуживания и прямоугольного люка над двигателем.
