# КВ-1

**МАШИНЫ РАННИХ ВЫПУСКОВ**

# Типы танков KB-1 ранних производственных серий.

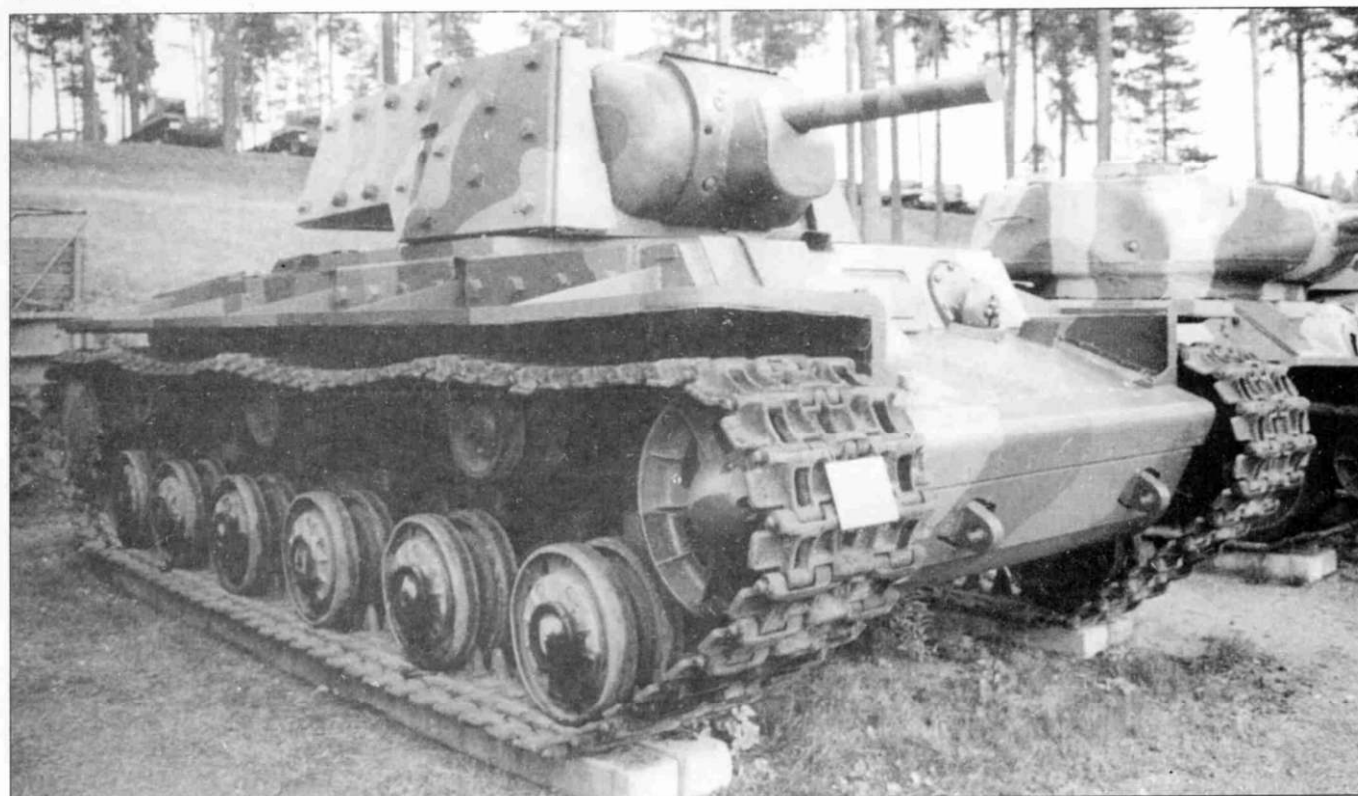
Единственный сохранившийся до настоящего времени KV-1 с экранами можно найти в танковом музее Parola, Финляндия. Машина на базе танка проекта 1940 г. с экранами на башне и корпусе был захвачен на Финском фронте и позже активно использовался Финской армией. В этот период на танке было сделано несколько местных модификаций.

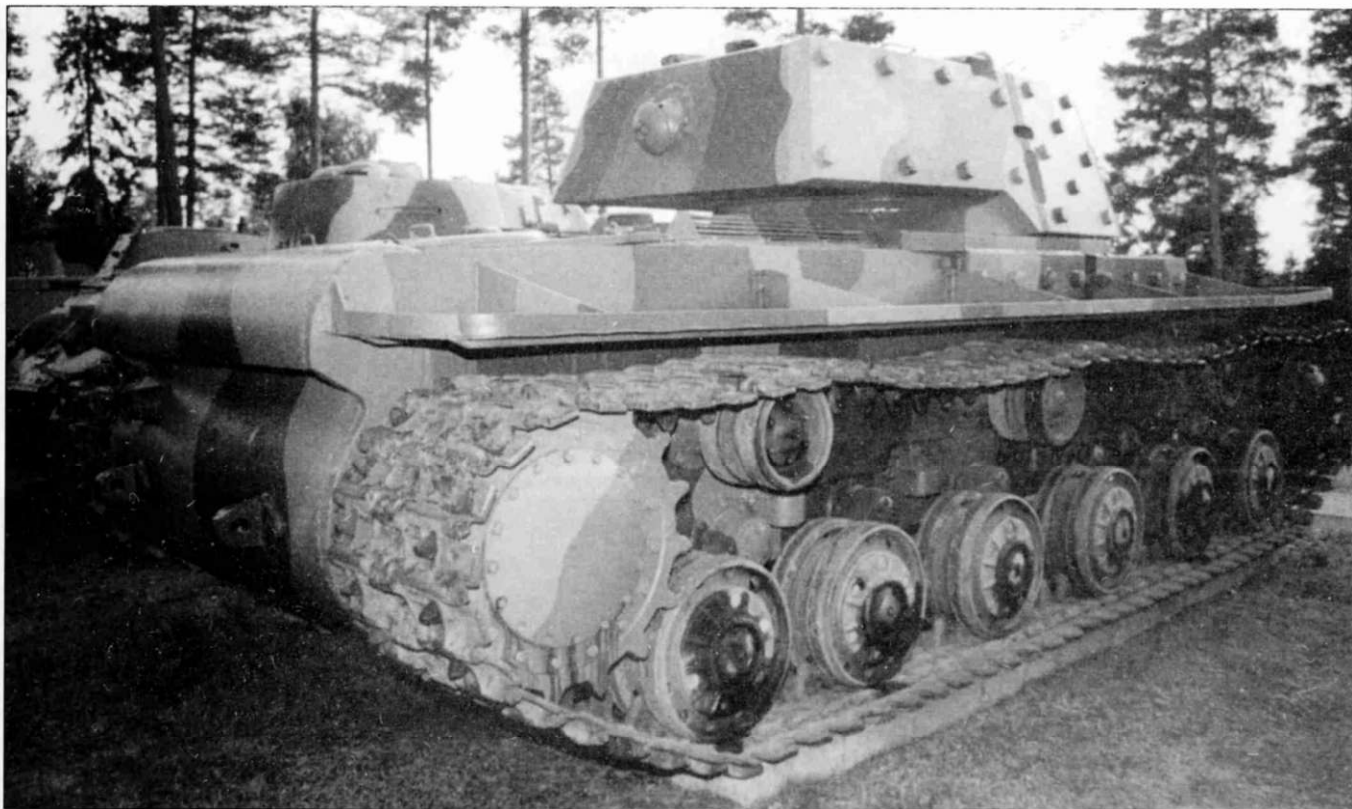
При виде сверху можно хорошо рассмотреть большинство модификаций, выполненных в финской армии во время эксплуатации этого KV-1: камуфляж по финскому стандарту, новые надгусеничные подки со скругленными углами, новое ограждение над борниками воздуха на крыше МТО, кроме того, переделано осветительное оборудование.

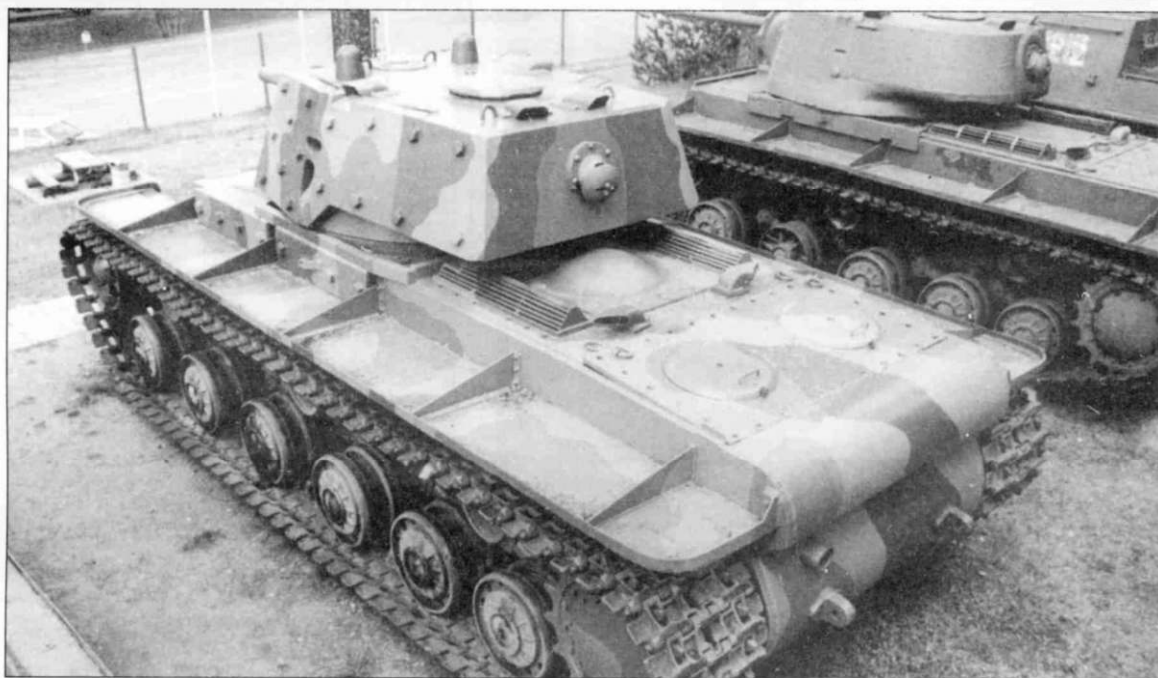
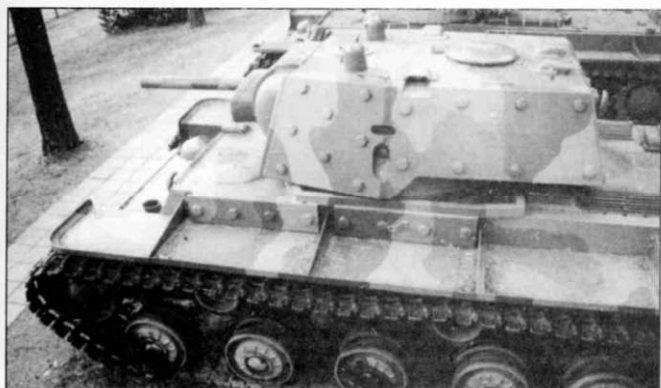
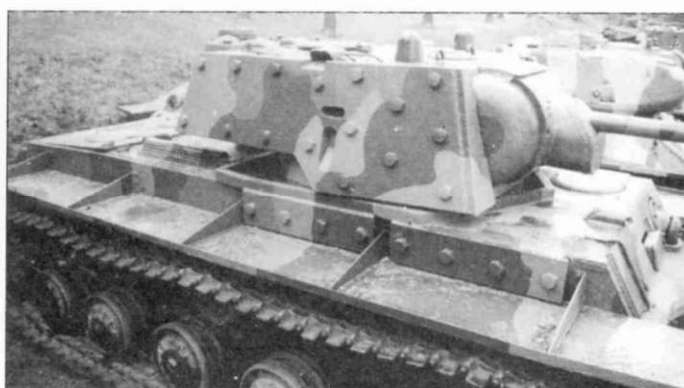
Виды башни с обеих сторон показывают детали дополнительного бронирования (экраны), а также их крепление крупными болтами. В броневых экранах были вырезаны отверстия под приборы наблюдения установленные на крыше башни, а также сделаны вырезы в местах расположения бортовых амбразур. Обратите внимание, что для дополнительной защиты, вокруг погона башни установлен броневой «воротник».

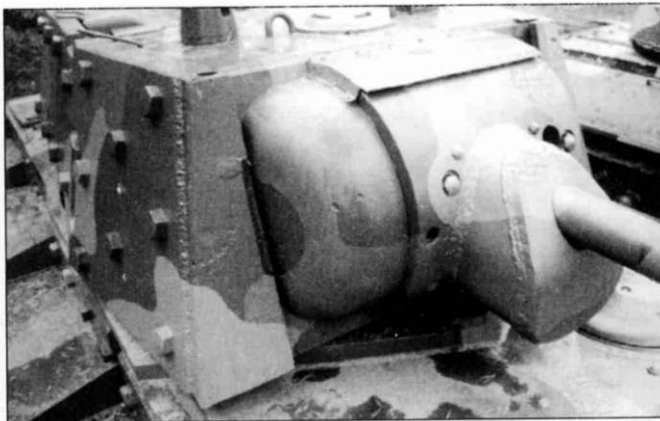
Правая сторона маски 76,2 мм пушки Ф-32. Обратите внимание на отверстие для спаренного с ней 7,62 мм пулемета ДТ.

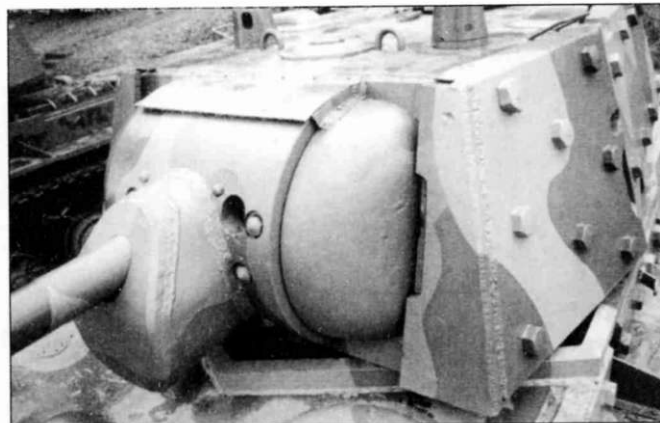
Левая сторона маски пушки Ф-32 с отверстием под телескопический прицел наводчика ТМФД.

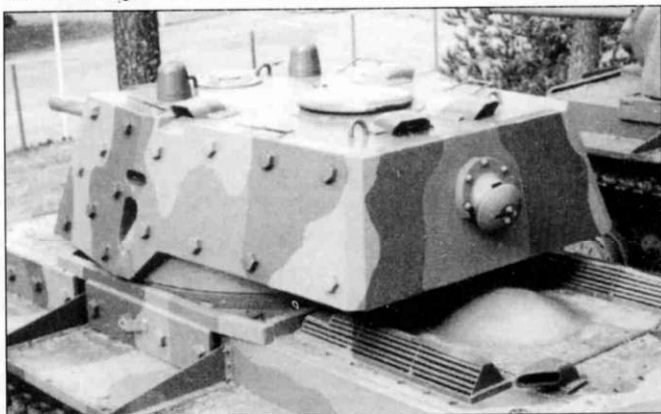
Левая сторона корпуса с деталями броневых «воротника» вокруг погона башни и дополнительная броня в верхней части корпуса. Обратите внимание на новое ограждение установленное финнами над воздухозаборниками.

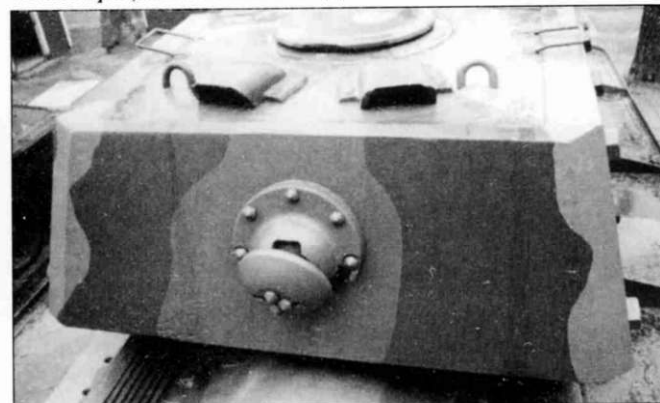
Корма башни, хорошо видно крепление шаровой установки пулемета ДТ, калибра 7,62 мм. На крыше башни два прибора наблюдения заднего стрелка.

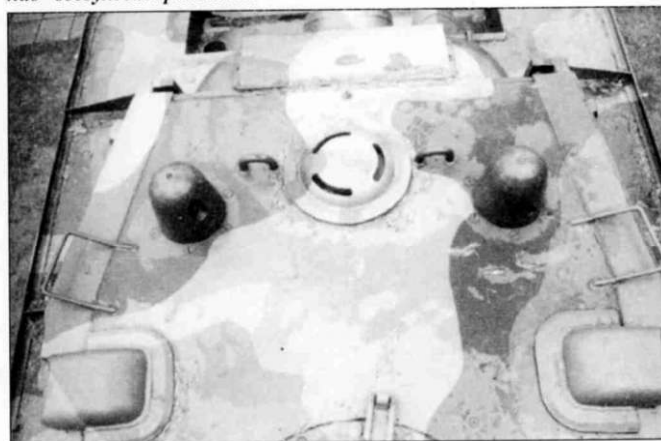
Передняя часть башни с бронированной крышкой вентилятора, перископическим прицелом наводчика (ПТ-4-7) впереди слева и перископом командира танка (ПТК) впереди справа. Позади них бронированные крышки неподвижных приборов наблюдения наводчика и командира.

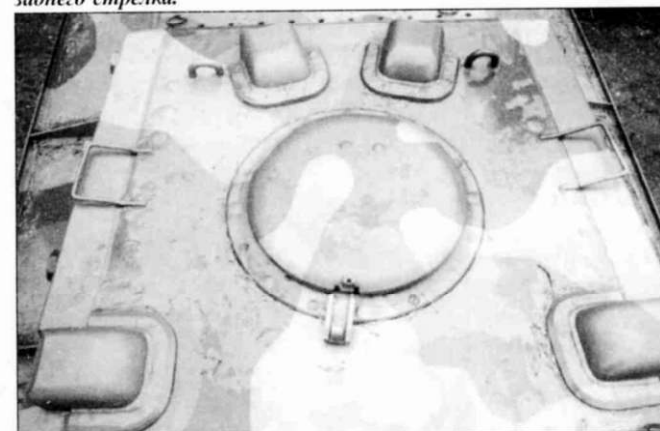
Задняя часть крыши башни с башенным люком и креплением для зенитного пулемета. На переднем плане снова неподвижные приборы наблюдения командира и наводчика, а на заднем плане видны два прибора наблюдения заднего стрелка. Толщина деталей экранов производит впечатление.

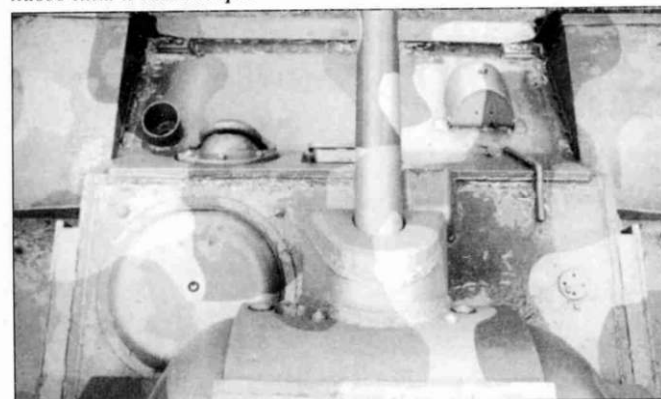
Передняя часть боевого отделения, в которой располагались механик-водитель (справа) и стрелок-радист (слева). Обратите внимание на ограждение фары - это финская модификация.

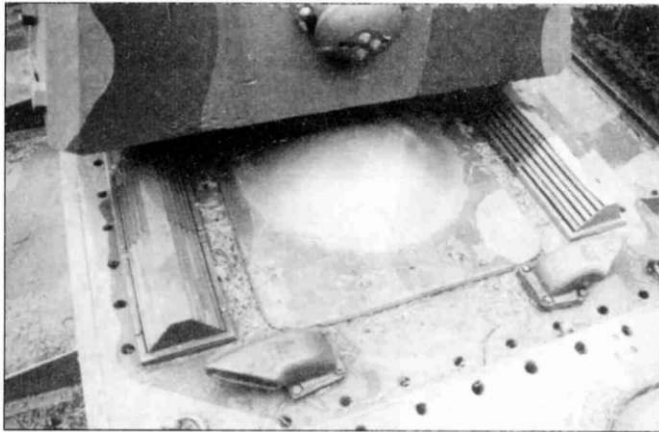
Большой люк для доступа к двигателю, частично прикрытый кормой башни, и выхлопные патрубки. На экспонируемом танке в этом месте отсутствует значительное количество болтов.

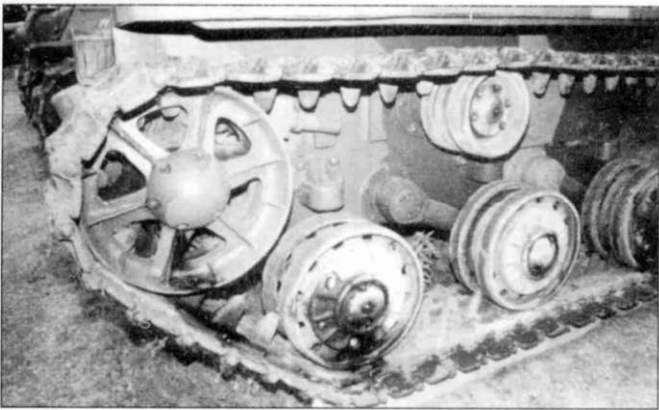
Детали ленивца, передняя часть корпуса.

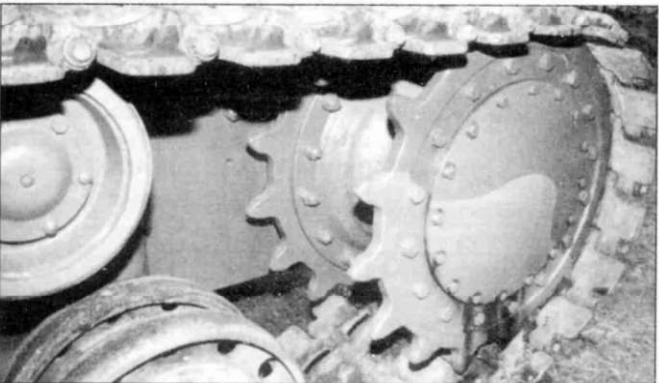
Ведущее колесо, опорный каток и поддерживающий ролик образца 1940 г.

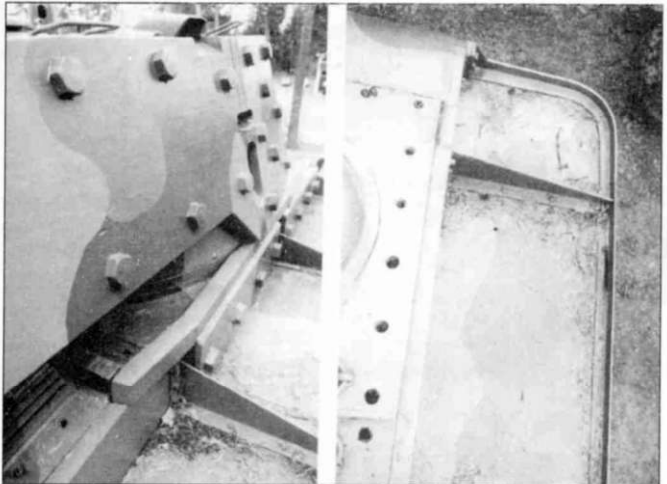
Три снимка надгусеничных полок в районе башни и моторно-трансмиссионного отделения. Еще раз обратите внимание на толщину броневых листов.

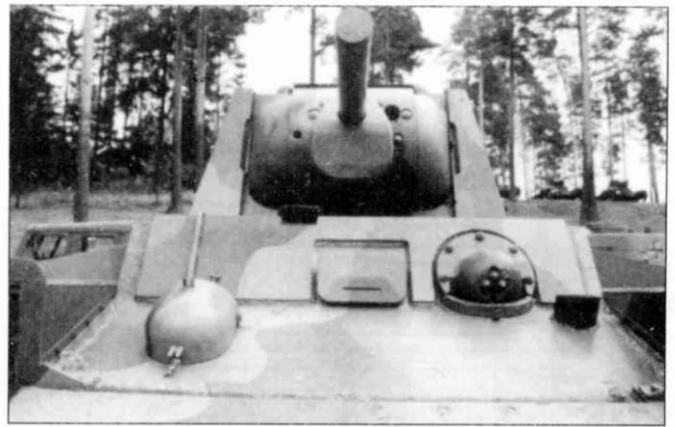
Вид спереди демонстрирует детали передних листов корпуса, здесь виден дополнительный приваренный броневой лист перед местом механика-водителя и финское ограждение фары. Обратите внимание также на бронировку орудийной маски.

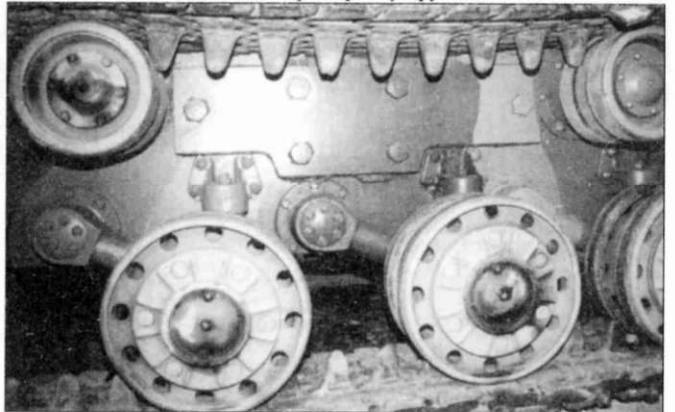
Один из броневых экранов в нижней части борта корпуса.

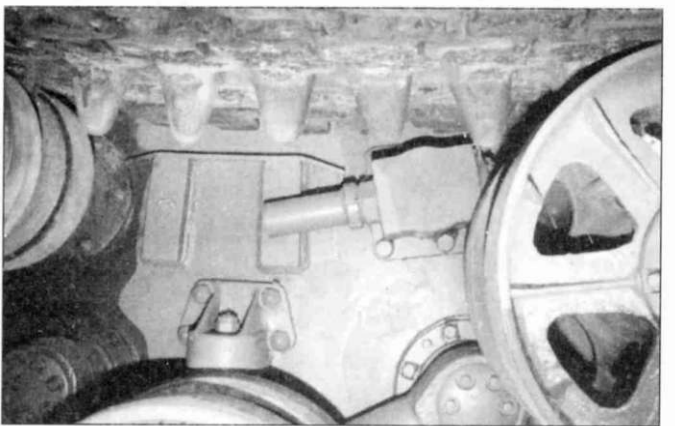
Упор балансиров и механизм натяжения гусеницы за ленивцев.

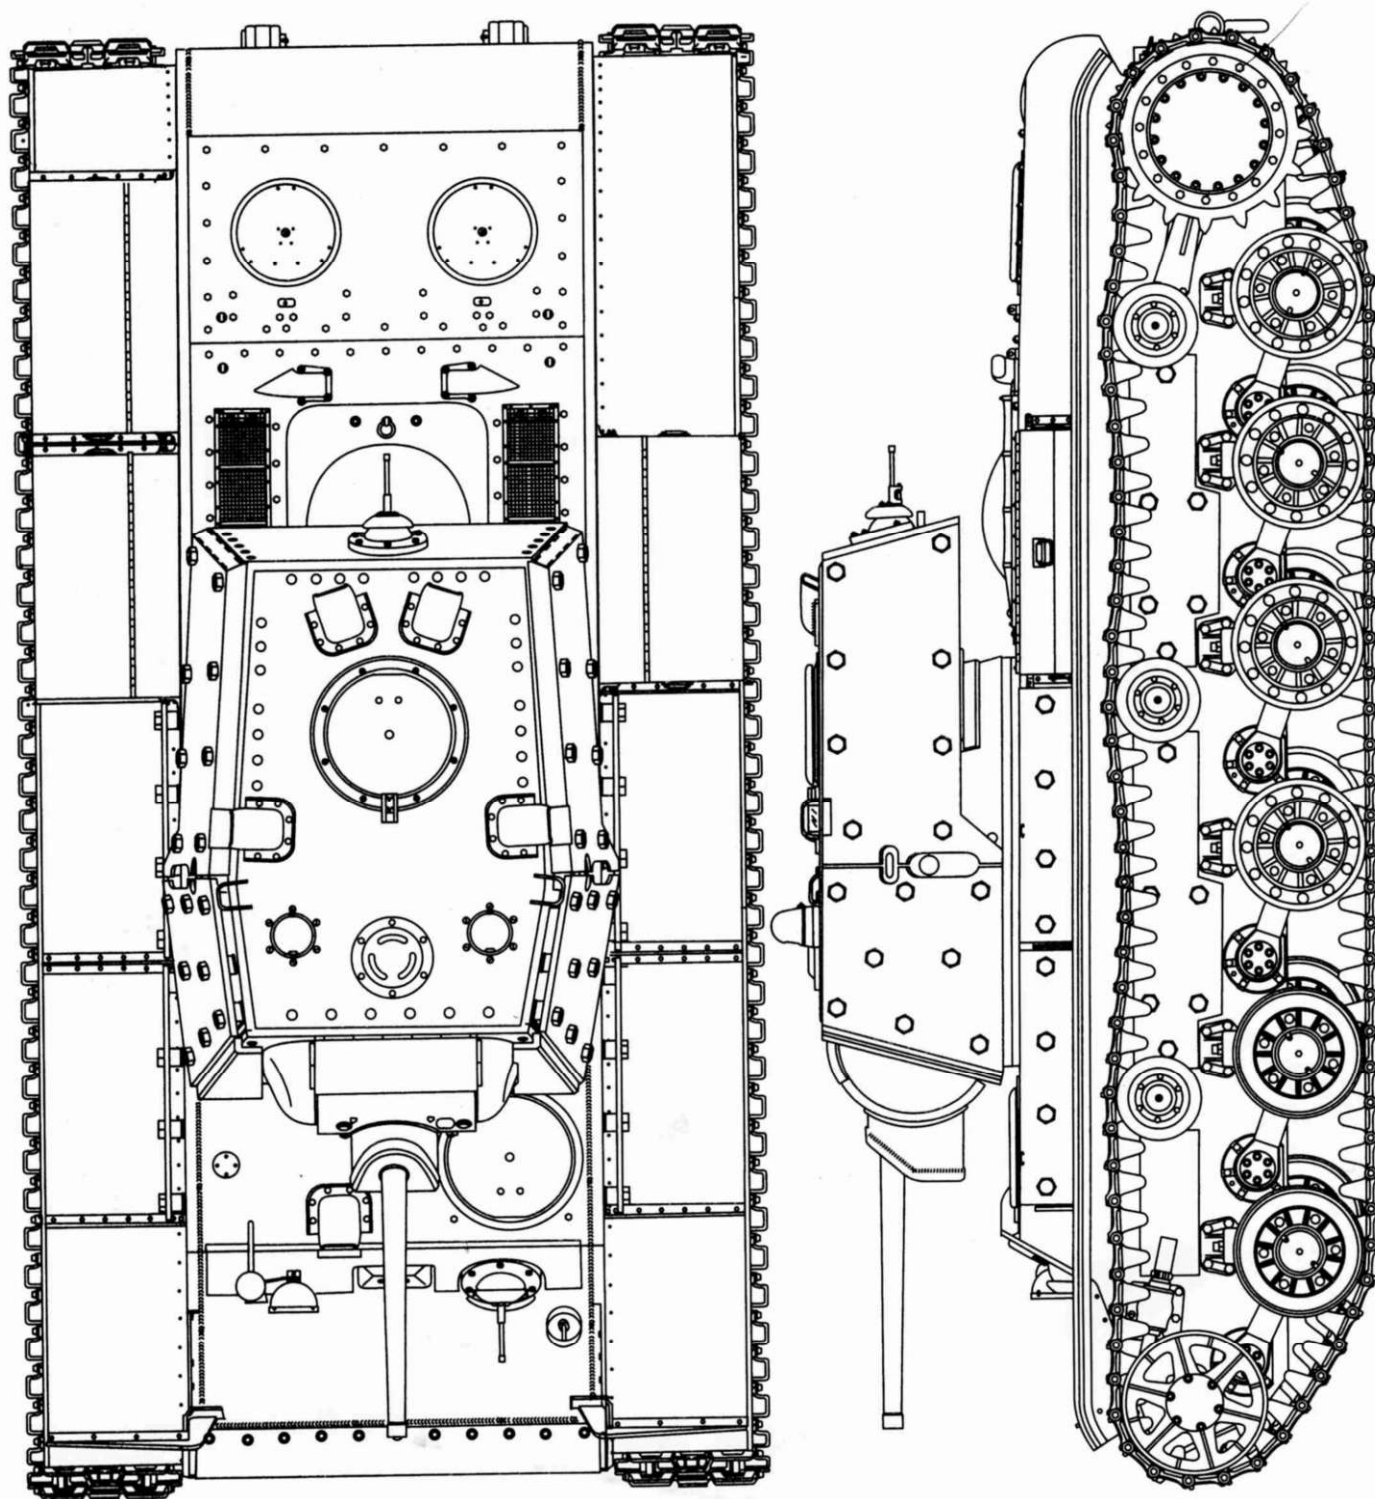
## КВ-1 с экранами

КВ-1 проекта 1940 г. поздних производственных серий с экранами (на корпусе и башне). Вид сверху и сбоку.

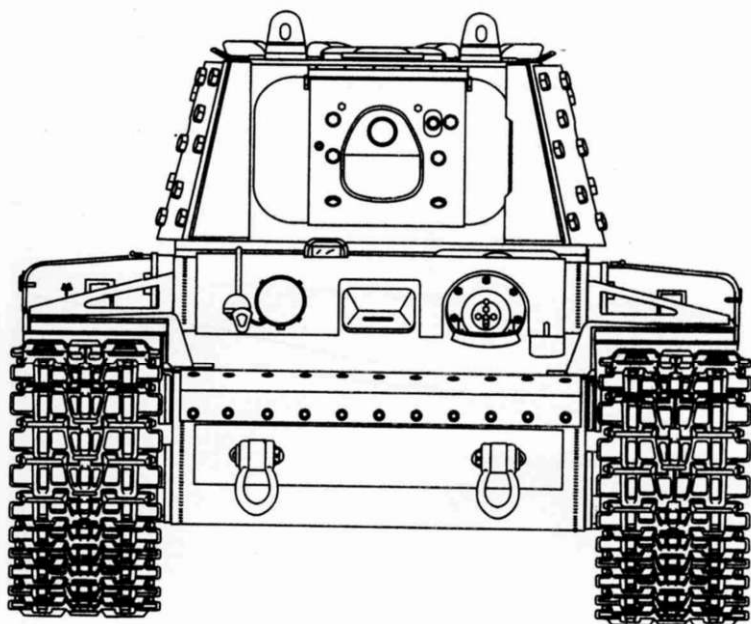
КВ-1 проекта 1940 г., поздних производственных серий с экранами (на корпусе и башне). Вид спереди и сзади.

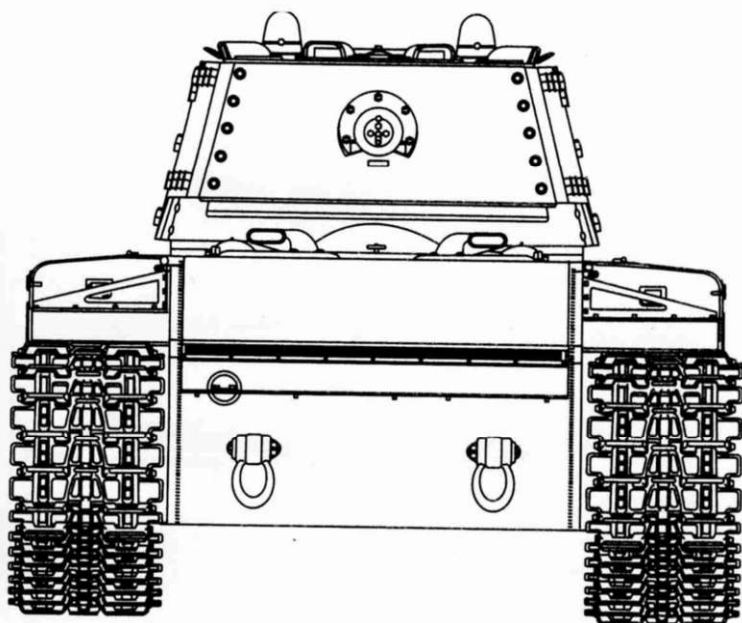
Один из вариантов переднего дополнительного бронирования башни.

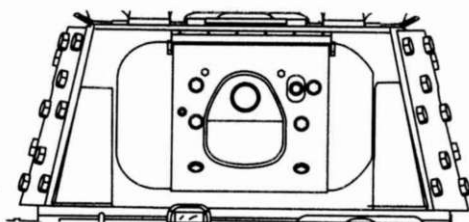
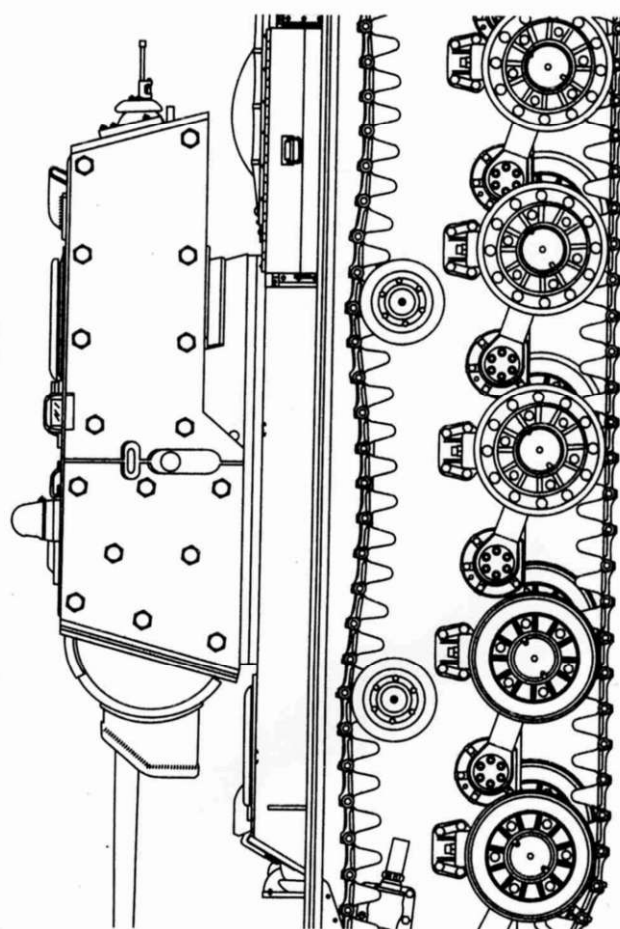
#### Принципиальные отличия в конструкции серийных образцов

**Ранние:** корпус проекта 1940 г. без дополнительных наваренных броневых листов, дополнительно бронирована только башня.

**Средние:** корпус проекта 1940 г. с дополнительными наваренными броневыми листами, дополнительно бронирована только башня.

**Поздние:** корпус проекта 1940 г. с дополнительными наваренными броневыми листами, дополнительно бронированы корпус и башня.

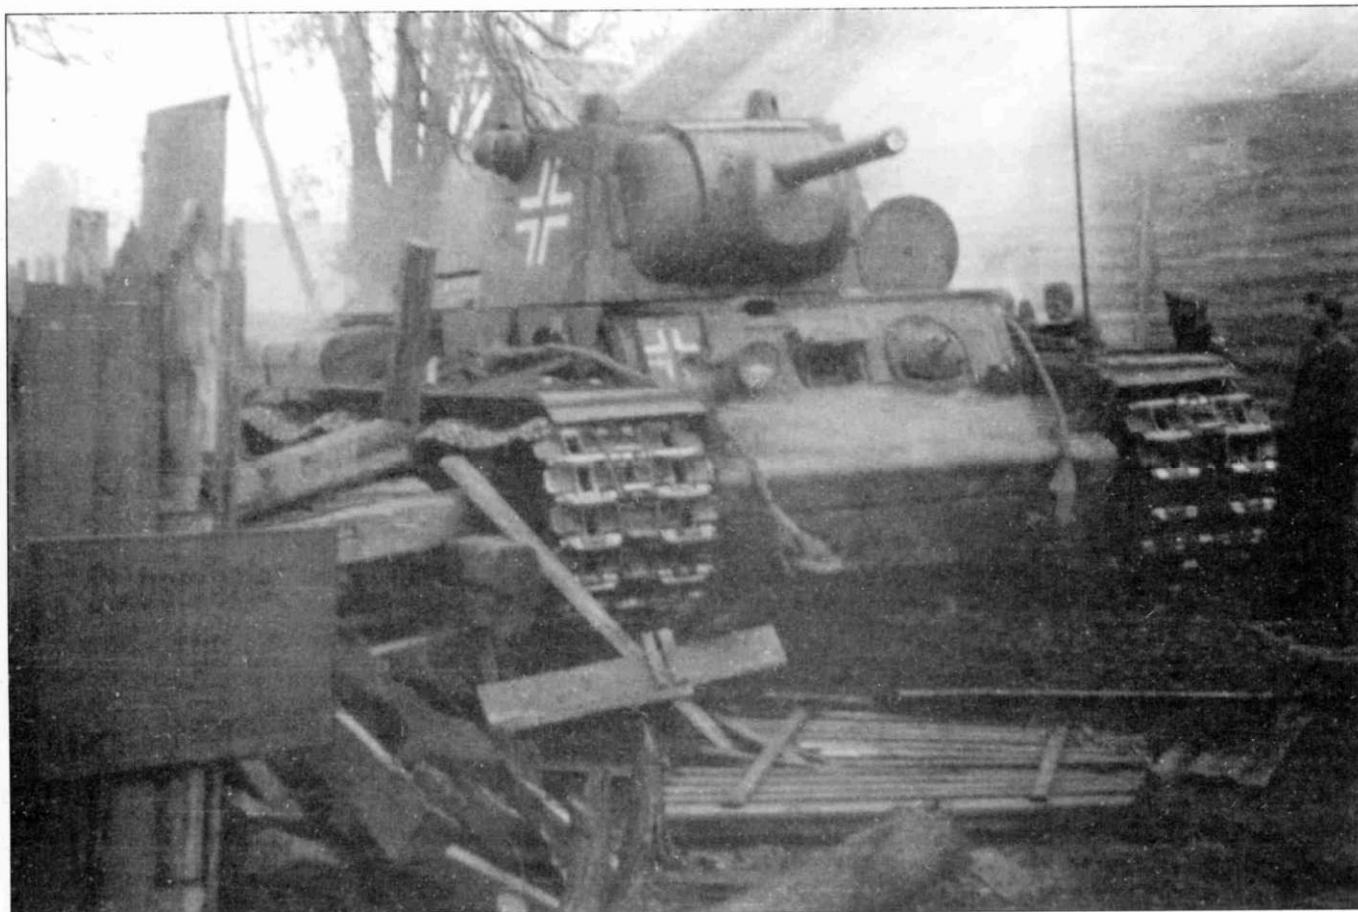
Трофейный КВ-1 проекта 1940 г. поздних производственных серий с уже наваренными листами дополнительной брони на лобовой части и бортах корпуса - Panzerkampfwagen KV-1A 753 (r). На башне и корпусе нанесены немецкие опознавательные знаки увеличенного размера.

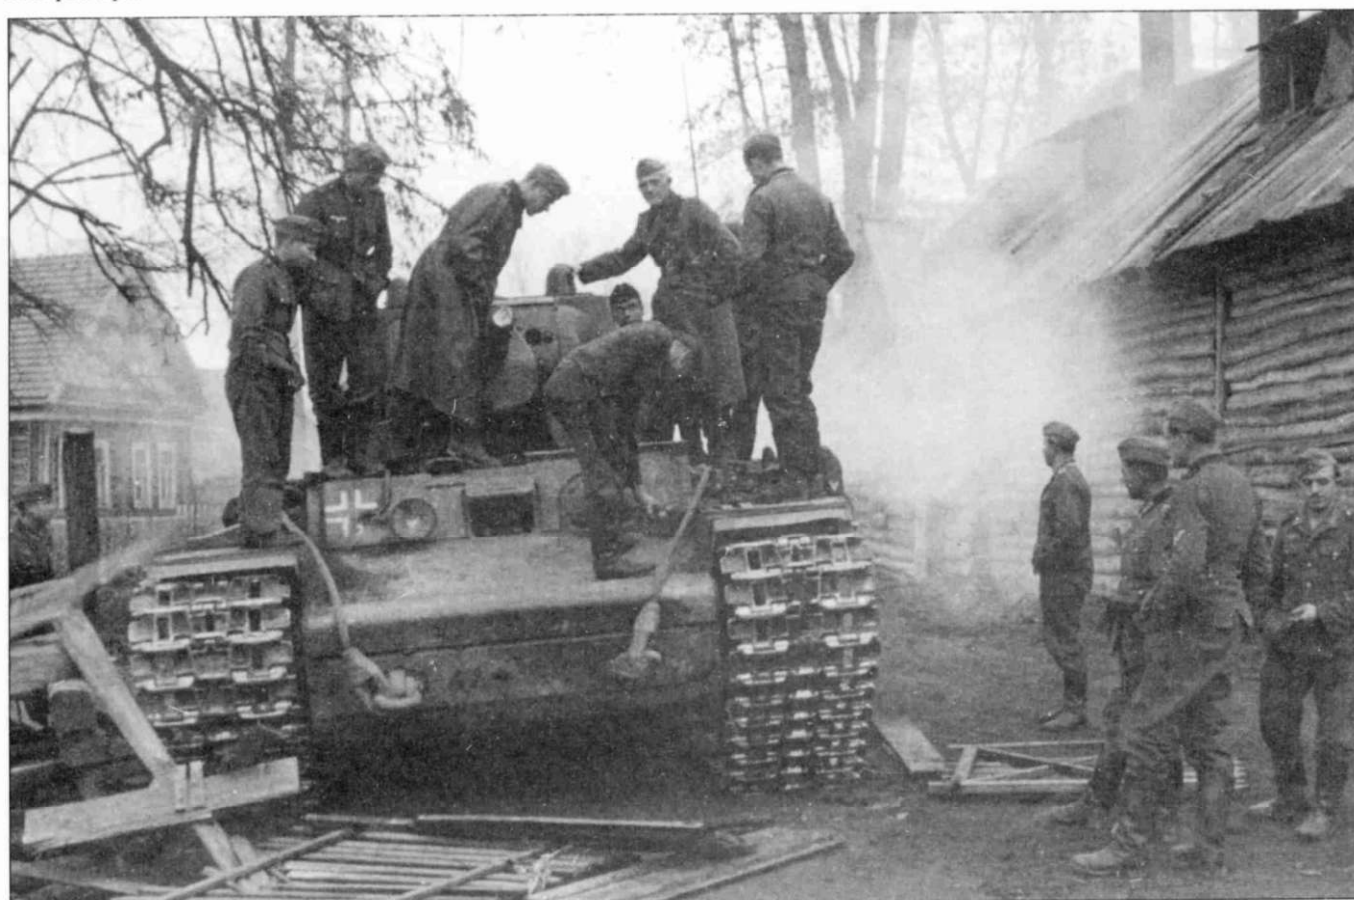
Еще две фотографии этого же танка, в процессе его изучения немецкими пехотинцами. Обратите внимание на листы дополнительной брони на нижней части корпуса.

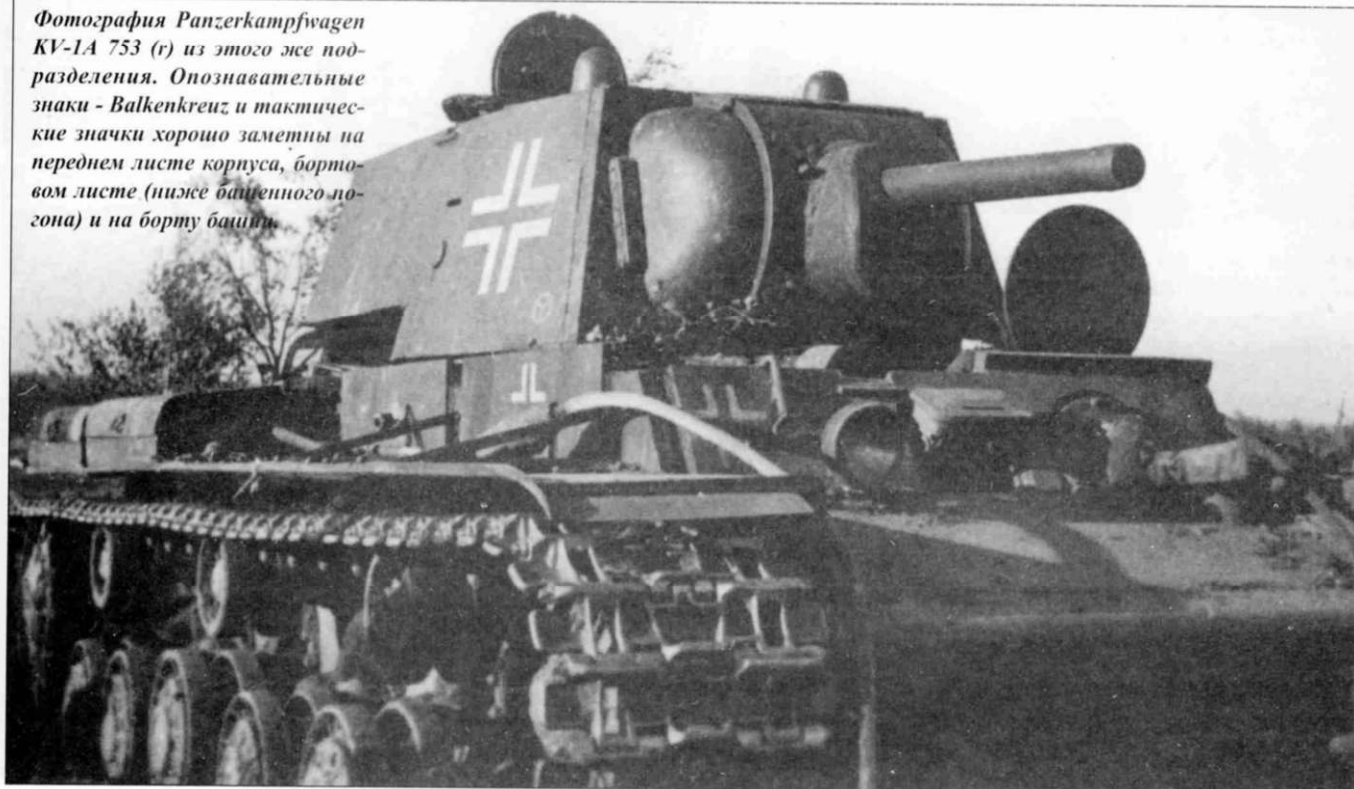
*Фотография Panzerkampfwagen KV-1A 753 (r) из этого же подразделения. Опознавательные знаки - Balkenkreuz и тактические значки хорошо заметны на переднем листе корпуса, бортовом листе (ниже бащенного погона) и на борту башни.*

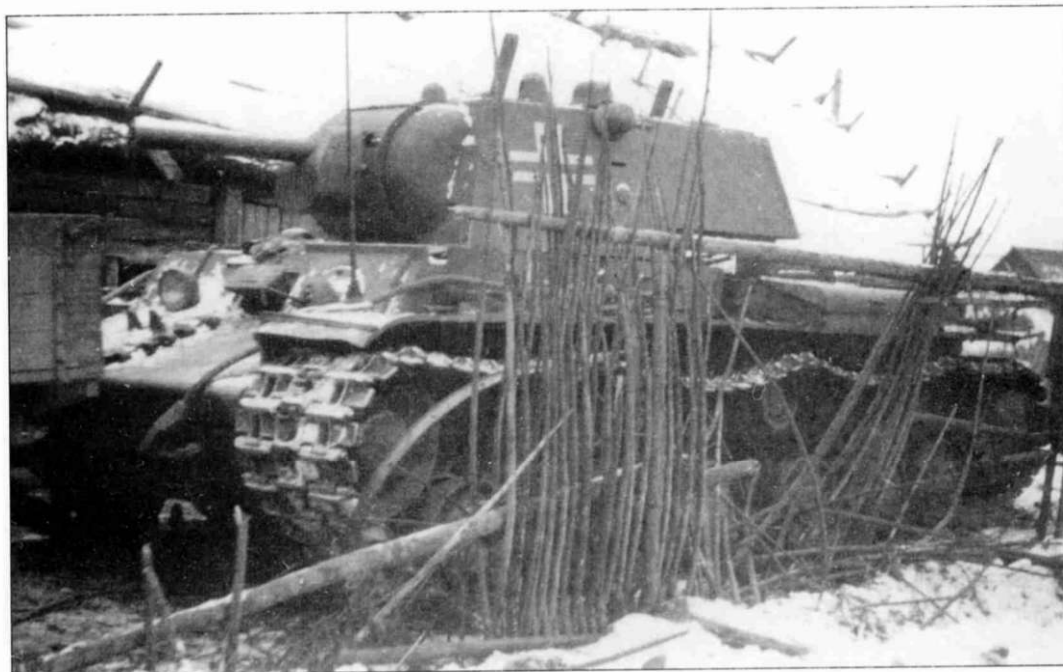
*Panzerkampfwagen KV-1A 753 (r) - KB-1 проекта 1940 г., поздних производственных серий. На нем видны остатки зимнего камуфляжа, нанесенного легко смываемой белой краской (при помощи кисти). Обратите внимание на Balkenkreuz увеличенного размера, гусеничные траки закрепленные на лобовом листе корпуса и немецкие стальные каски, висящие на башне.*

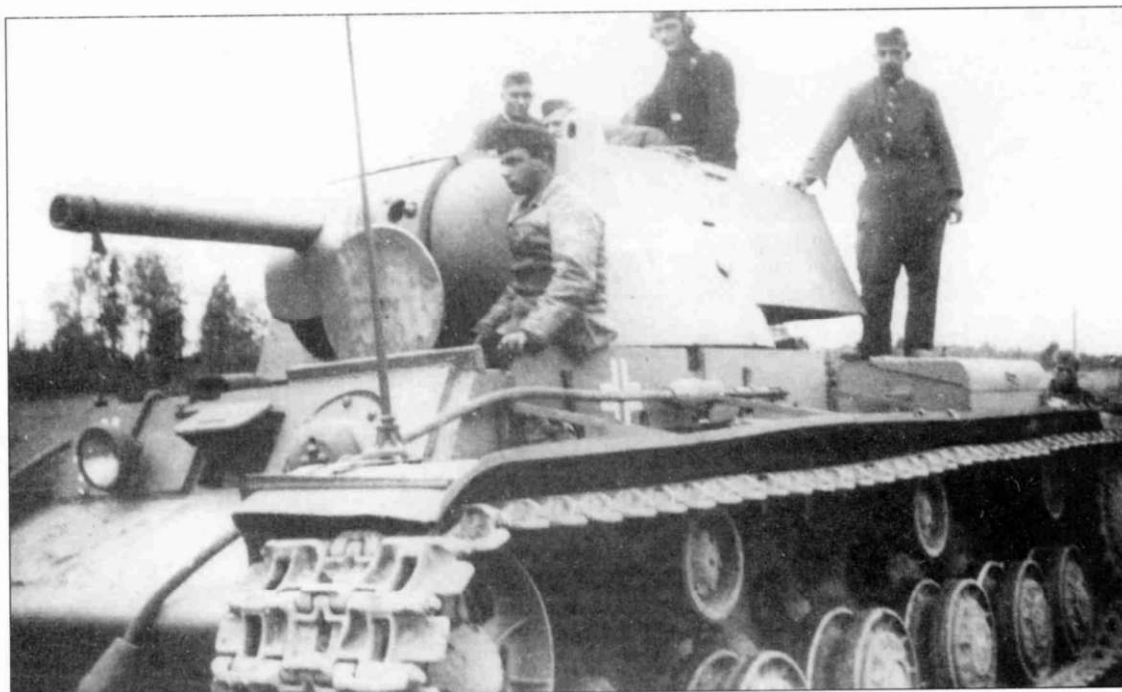
*Panzerkampfwagen KV-1A 753 (r) проекта 1940 г., поздних производственных серий, укомплектованный полностью немецким экипажем. Обратите внимание на установленную антенну немецкого образца.*

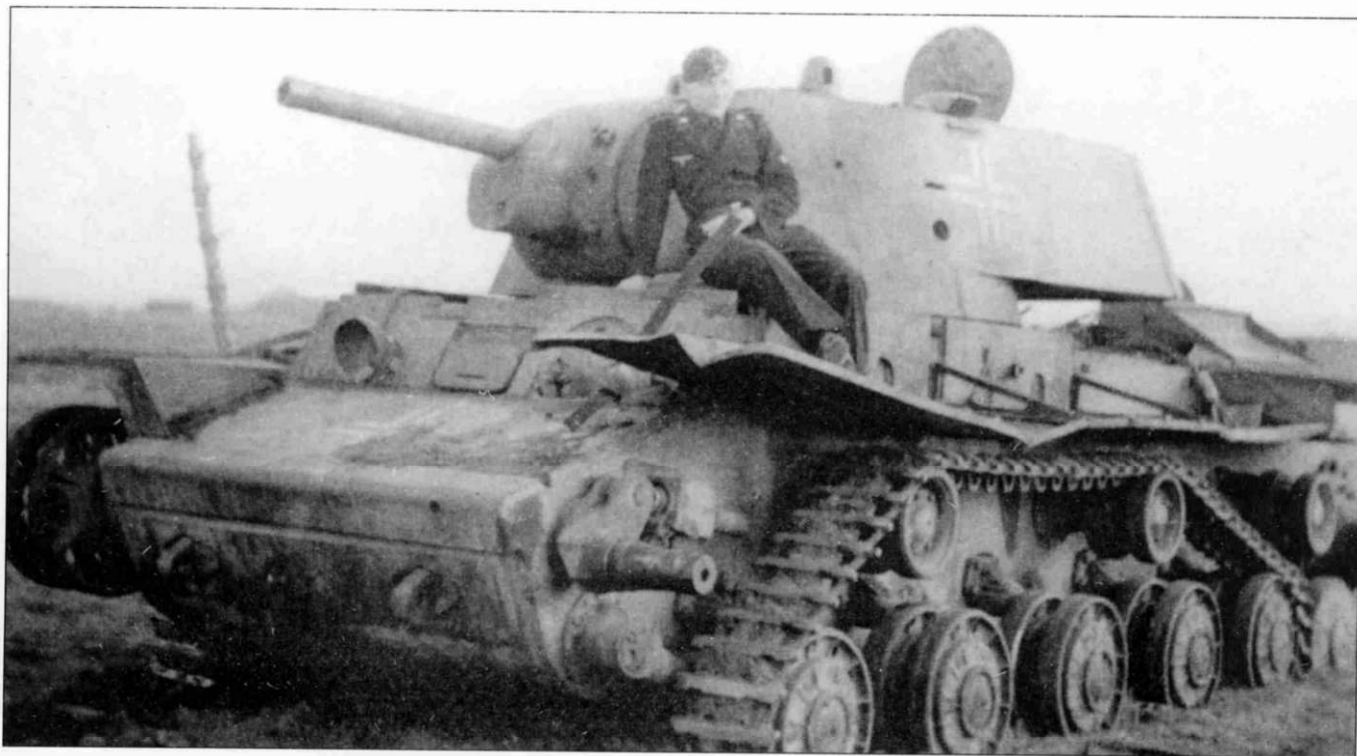
Обратите внимание на шасси этого Panzerkampfwagen KV-1A 753 (r), весьма необычно, что на его поддерживающие ролики накинута гусеничная лента с немецкого танка Pz III/IV! Почему этот KV-1 проекта 1940 г. поздних производственных серий был снабжен немецкими гусеничными лентами, можно только догадываться, возможно это была временная мера при его восстановлении или он использовался как передвижной бункер. Конечно, с таким «новшеством» эта машина не была боеспособна.

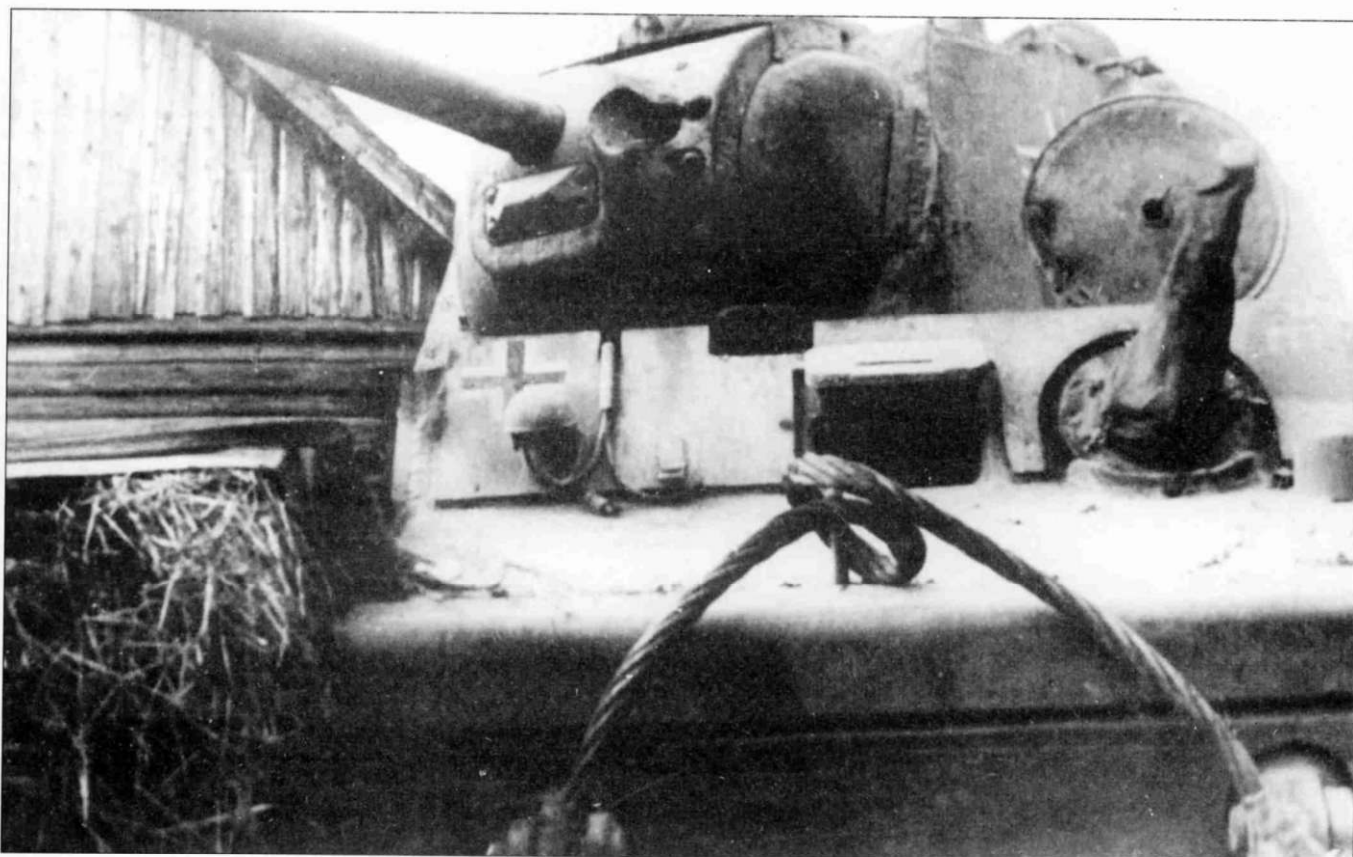
На этом Panzerkampfwagen KV-1A 753 (r) немцами было заменено пулеметное вооружение. Вместо пулеметов ДТ были установлены другие, к сожалению, на фотографии пулемет закрыт чехлом и невозможно определить его марку. Видно, что основное вооружение KV-1 - это пушка ЗиС-5 (а не Ф-32). Под этим ракурсом не представляется возможным точно идентифицировать модель сварной башни.

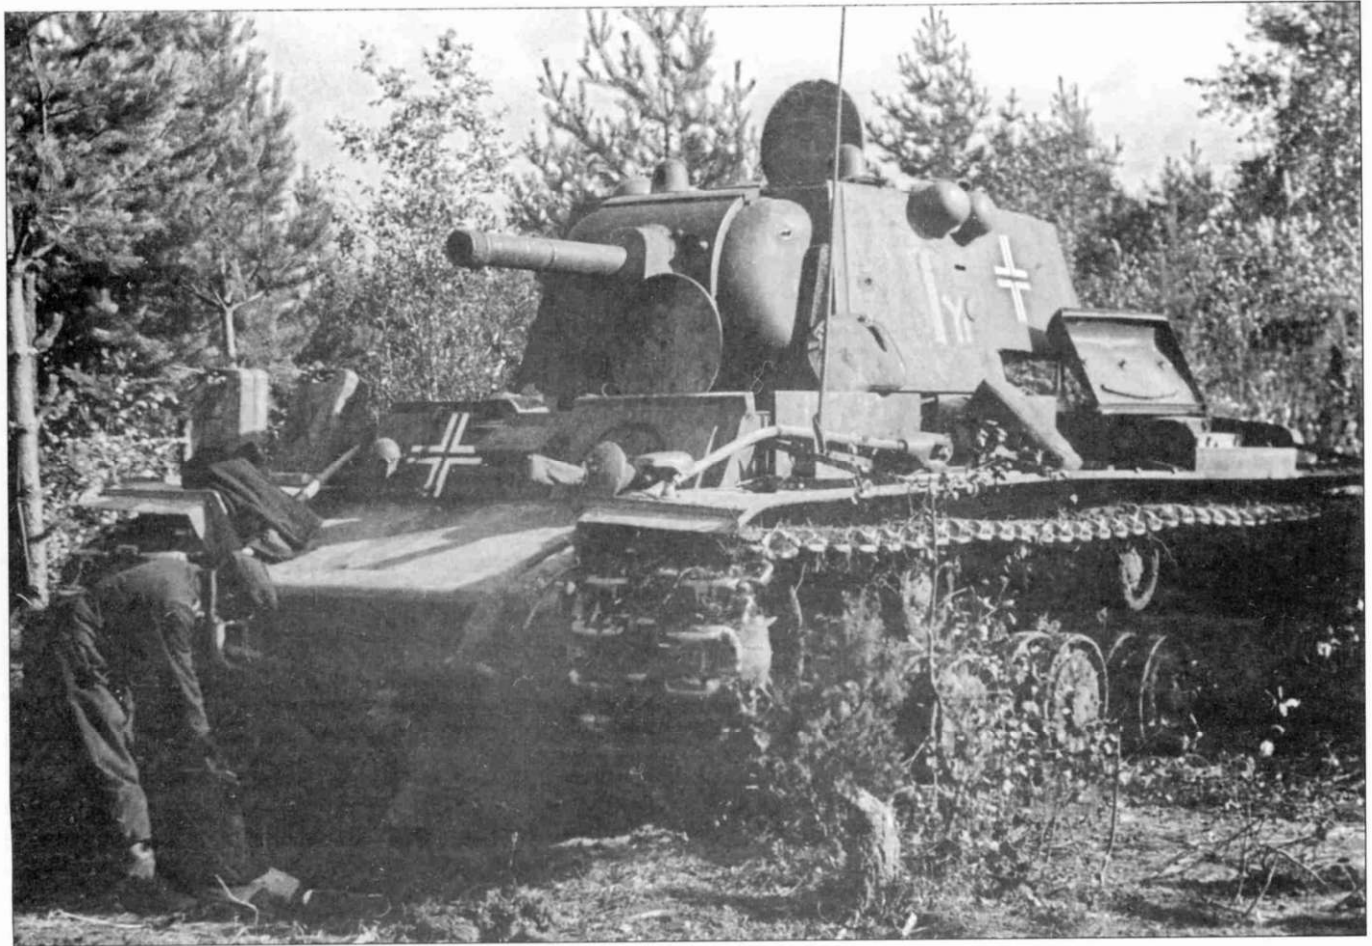
*Panzerkampfwagen KV-1A 753 (r), бывший KV-I проекта 1940 г., поздних производственных серий обслуживается немецким экипажем на опушке леса. Немцы уже успели установить на этот танк фару для вождения в темное время суток Notek.*
