# КВ-1

**МАШИНЫ РАННИХ ВЫПУСКОВ**

# Типы танков KB-1 ранних производственных серий.

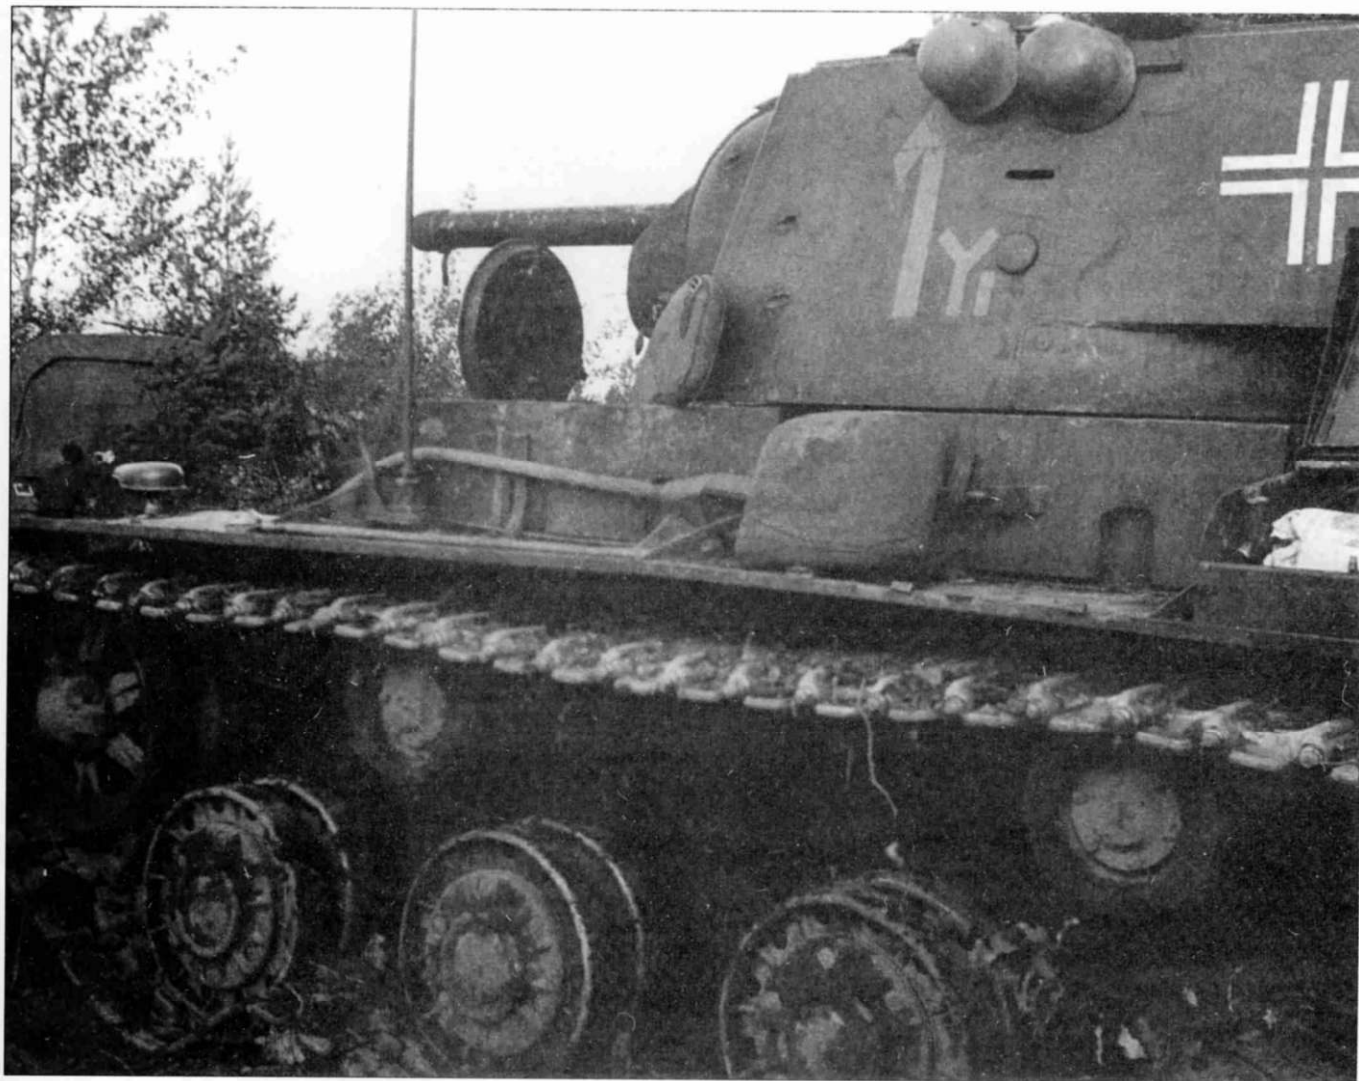
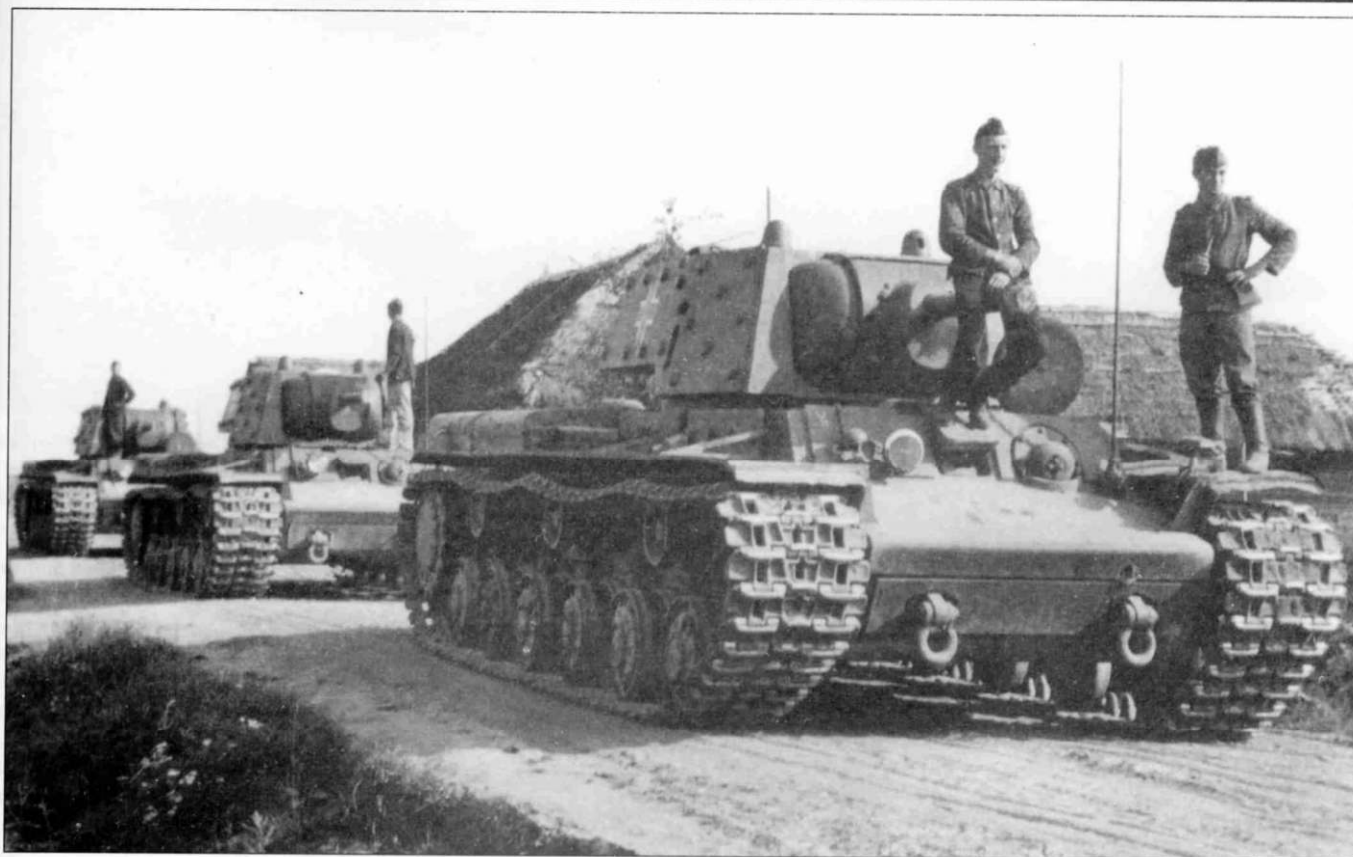
*На следующих двух фотографиях танки Panzerkampfwagen KV-1A 753 (r) этого же подразделения, вероятно из состава 8-й Panzerdivision, во время обучения водителей на Восточном фронте. Обратите внимание на расположение установленных антенн немецкого образца и необычной формы листы брони в верхней части борта корпуса.*

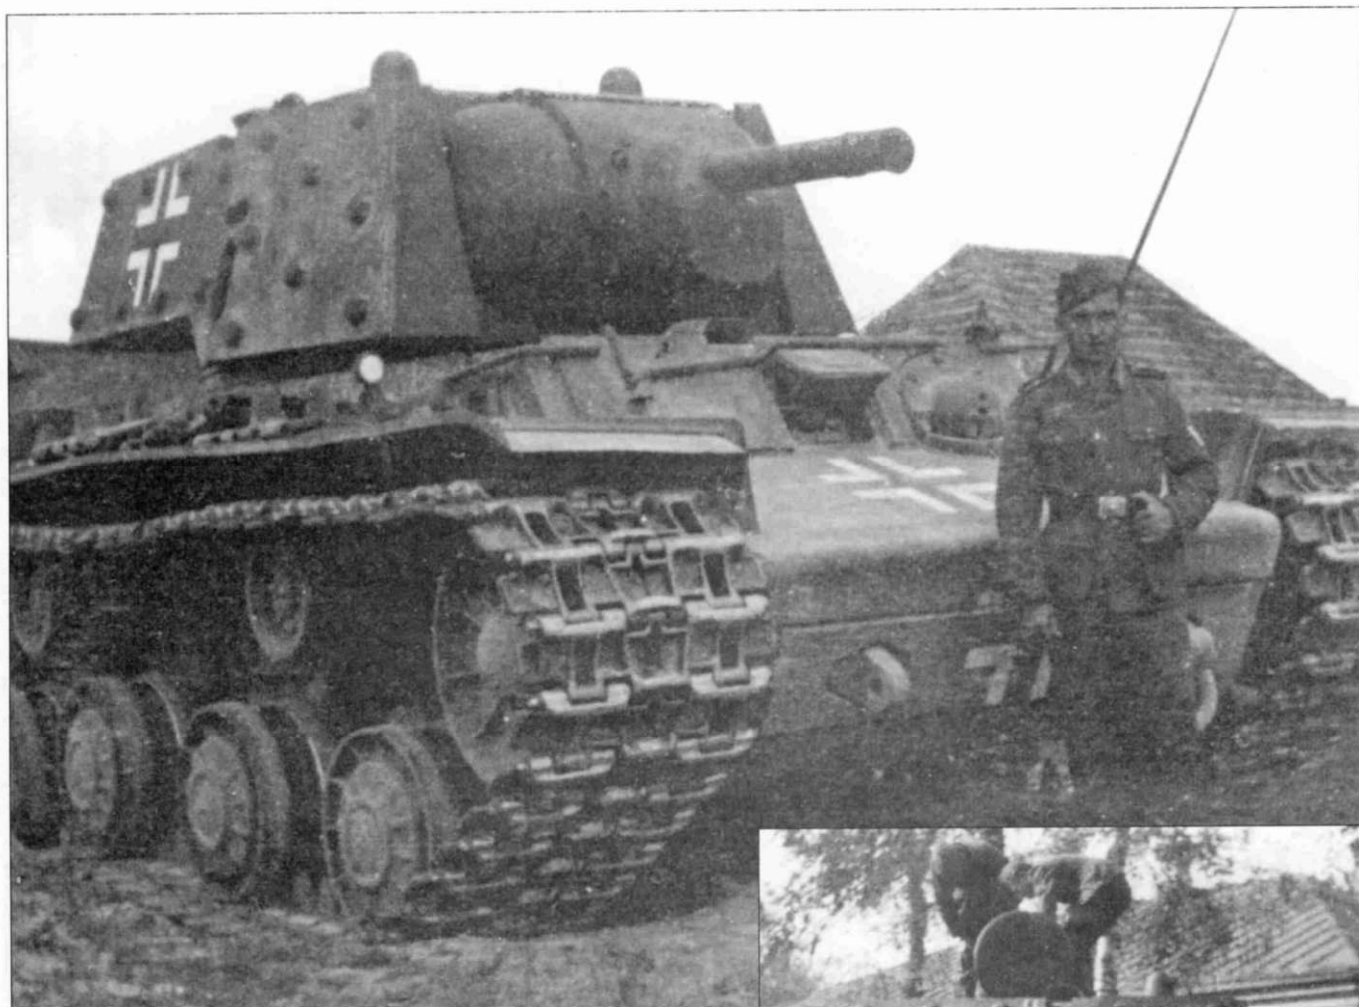
*Panzerkampfwagen KV-IB 755 (r) - танк КВ-1 с экранами на базе танка проекта 1940 г. Дополнительные экраны установлены как на башне, так и на корпусе машины. Нанесение изображения Valkenkreuz на наклонных лобовых листах корпуса довольно необычно для захваченных немцами КВ.*

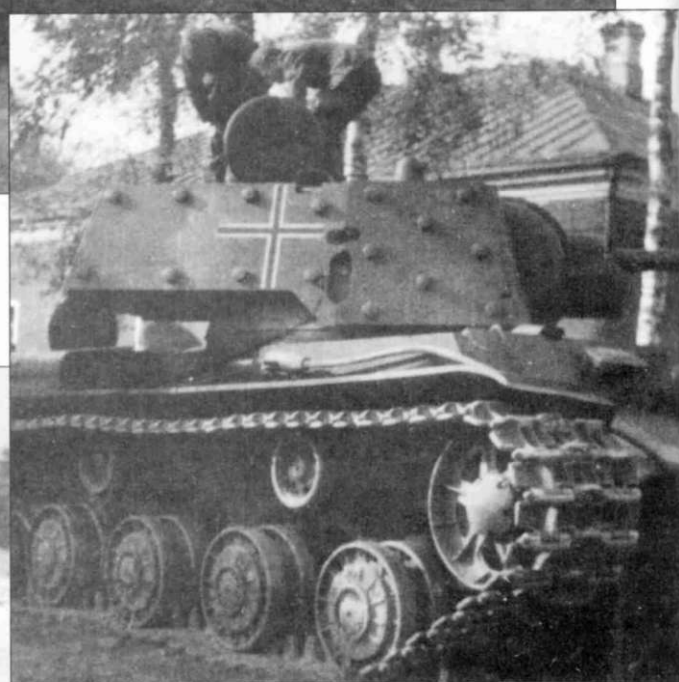
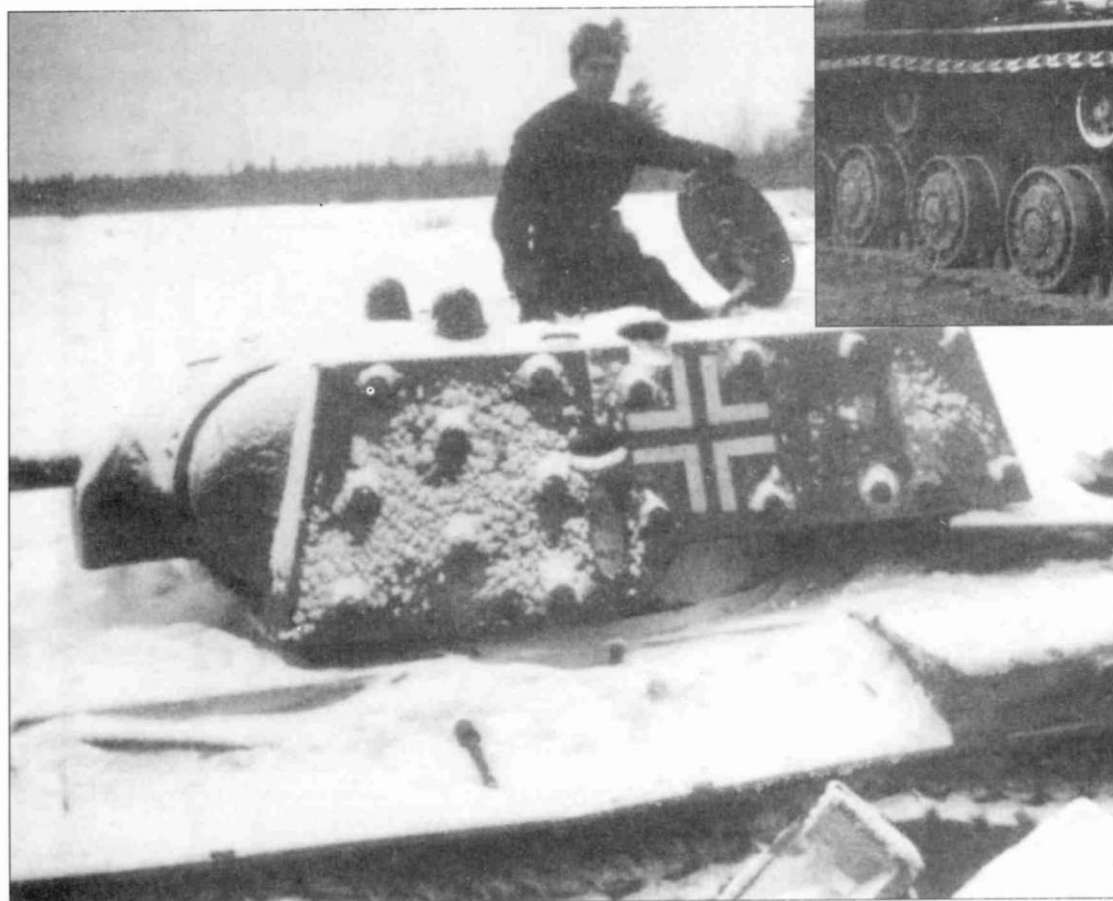
*Еще два примера нанесения опознавательных знаков на танки Panzerkampfwagen KV-IB 755 (r).*

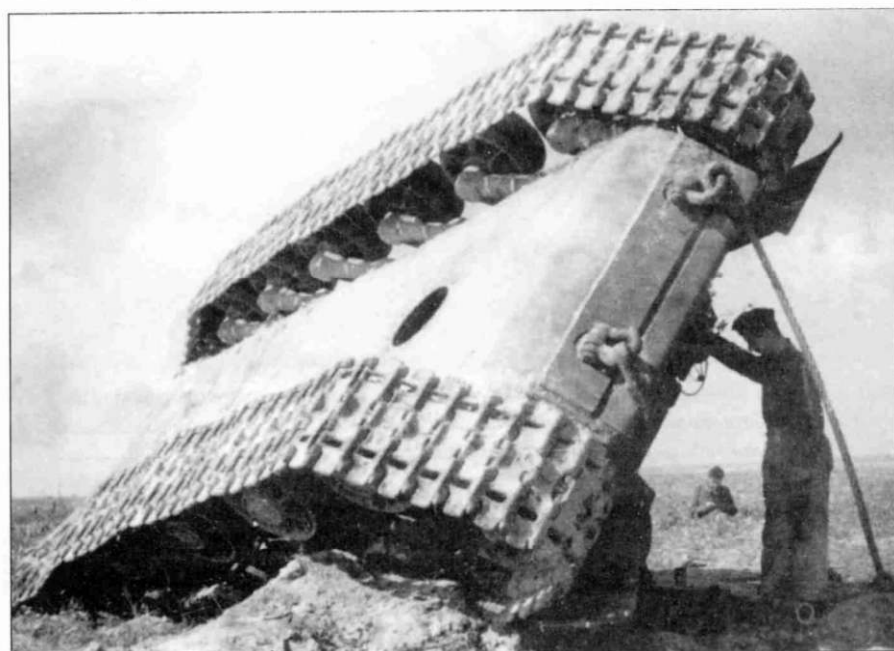
*К такому типу повреждений мог привести только огонь тяжелой артиллерии или бомбардировка с воздуха. Обратите внимание на открытый аварийный люк в днище корпуса.*

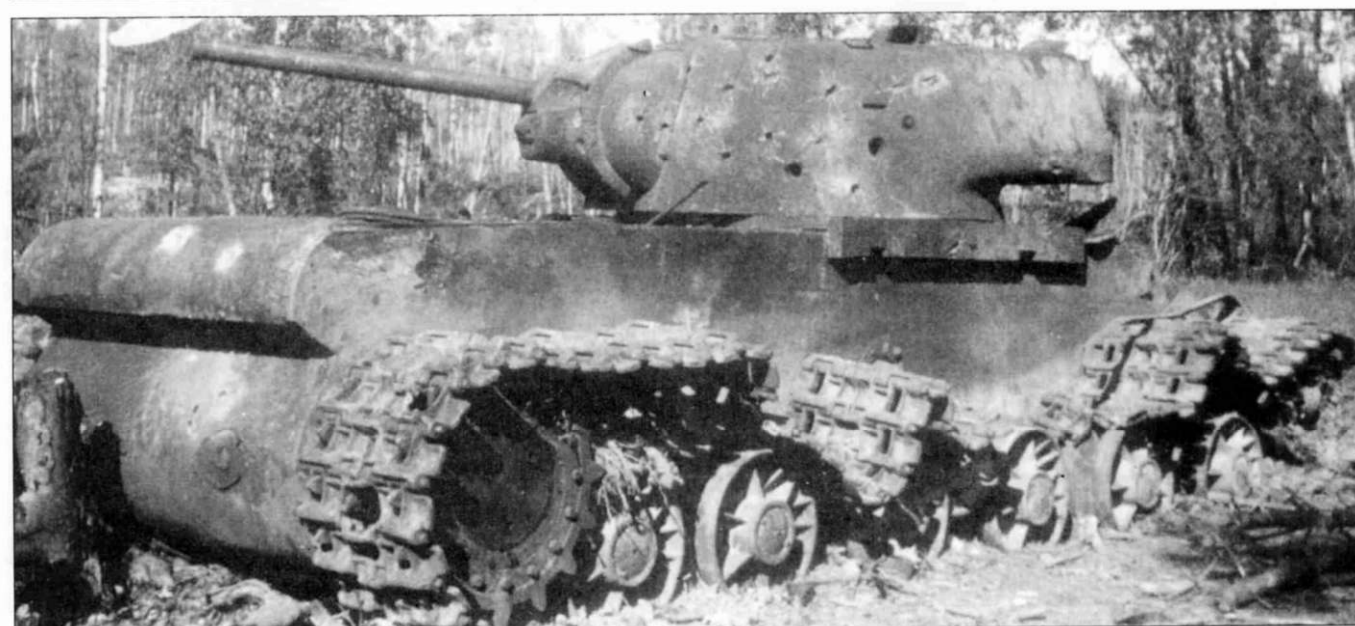
*Этот уже почти разбитый КВ-1 проекта 1941 г. с литой башней, использовался Вермахтом как мишень для обучения расчетов противотанковых орудий. Обратите внимание на многочисленные попадания в башню.*

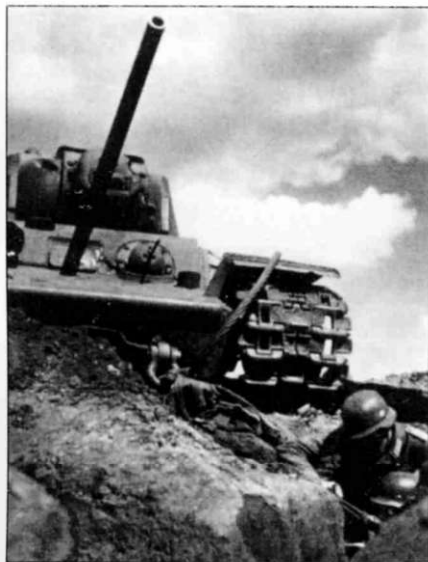
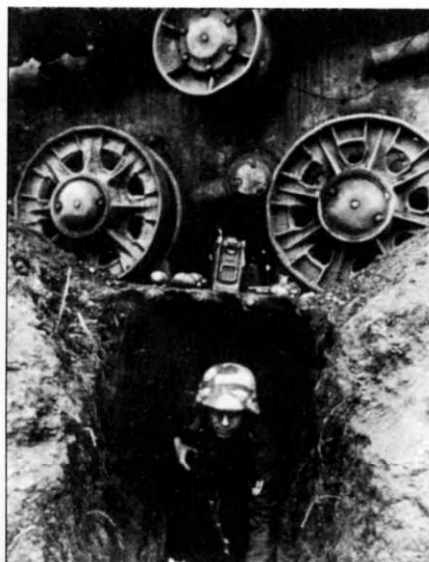
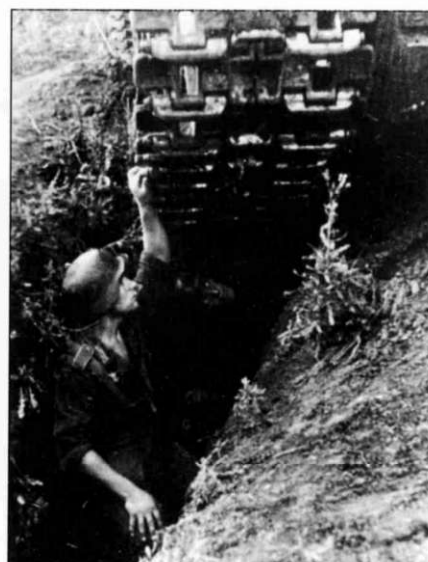
*Пехотные подразделения Вермахта в 1941-42 гг. испытывали недостаток собственного противотанкового вооружения больших калибров. Если в ходе боя не было возможности оказать поддержку пехоте со стороны авиации или танков, то ей приходилось вести ближний бой, используя гранаты или «коктейль Молотова». Часто это оказывалось единственным путем борьбы с вражескими танками. Поэтому в тылу проводилось обучение ближнему бою с танками, в данном случае такое обучение ведется с использованием брошенного или подбитого танка KV. Обратите внимание на промежуточный тип опорных катков и поддерживающих роликов этого танка.*
