**Wyróżniającym się samolotem rodziny RWD w klasie turystycznych samolotów zawodniczych był RWD-9. Przyniósł on zwycięstwo kpt. Jerzemu Bajanowi i sierż. Gustawowi Pokrzywce w międzynarodowych zawodach Challenge 1934. Prasa francuska jeszcze w 1970 r. twierdziła, że pod względem właściwości startu i lądowania RWD-9 jest nadal lepszy od wszystkich powojennych samolotów sportowych. Konstruktorzy, wykorzystując doświadczenia zebrane przy budowie RWD-9, zbudowali zaraz po Challenge'u samolot sportowy dla aeroklubów – RWD-13. Został on oblatany na początku 1935 r. i wyprodukowany w serii ponad 100 egz.**

# RWD-9

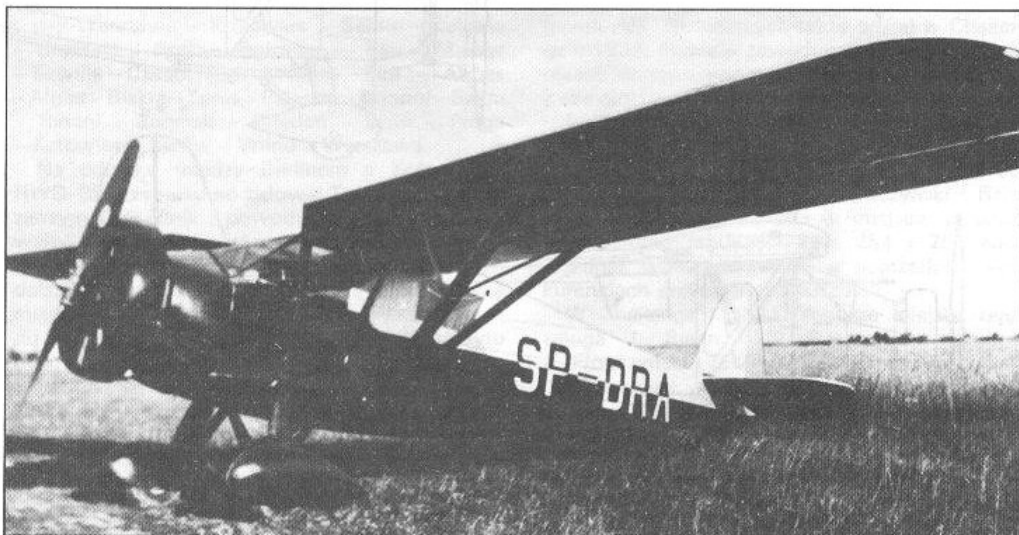
**RWD-9W SP-DRA (napędzany silnikiem Walter Bora), w początkowej wersji z płaskimi szybmami wiatrochronu**

Początkowo samoloty RWD-9 miały płaskie szyby przednie z dolną krawędzią prostą. Po zapadnięciu się jednej z szyb podczas prób maksymalnej prędkości – szyby płaskie zastąpiono sztywniejszymi wypukłymi, z zaokrągloną dolną krawędzią.

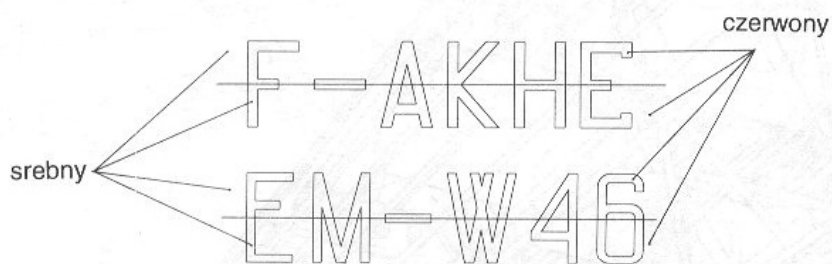
RWD-9W numer rejestracyjny EM-W46 (Espana: Militar); ex. SP-DRA; malowanie srebrno-czerwone.
